CADERNO DE ATIVIDADES

90ª CIRETRAN DE NOVA AURORA

OBRA: REPAROS – 90ª CIRETRAN DE NOVA AURORA

PROPRIETÁRIO: DETRAN/PR

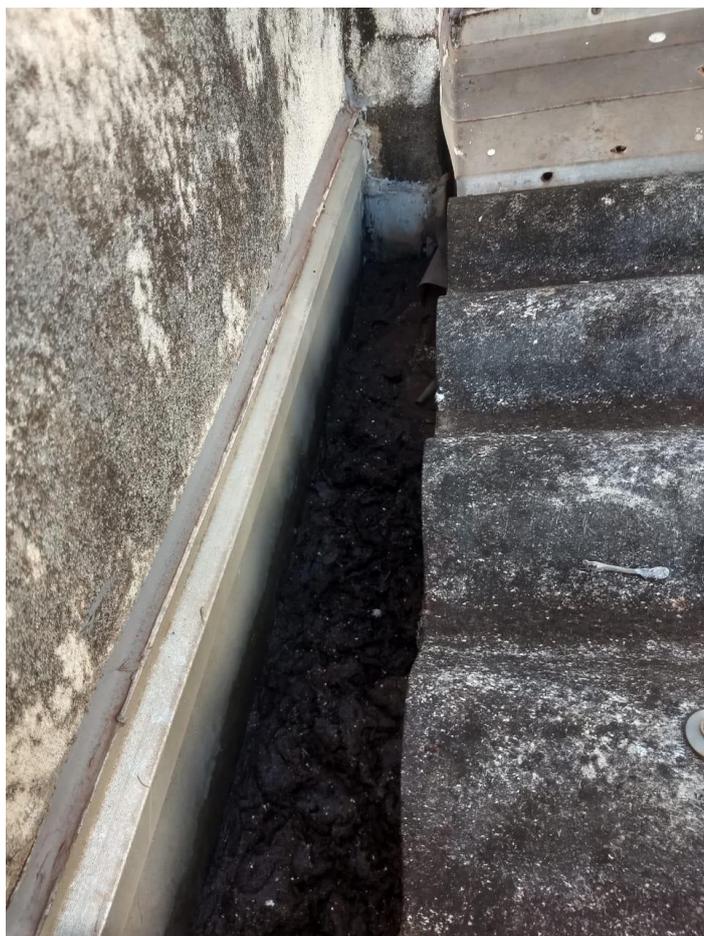
Imagem 1. Exemplo de local para limpeza de calha.

Faz-se necessário a limpeza das calhas com retirada de folha e outros detritos (Imagem 1) em toda área supracitada, bem como a revisão da vedação, inclusive nos encontros dos condutores horizontais com os verticais (Imagem 2).

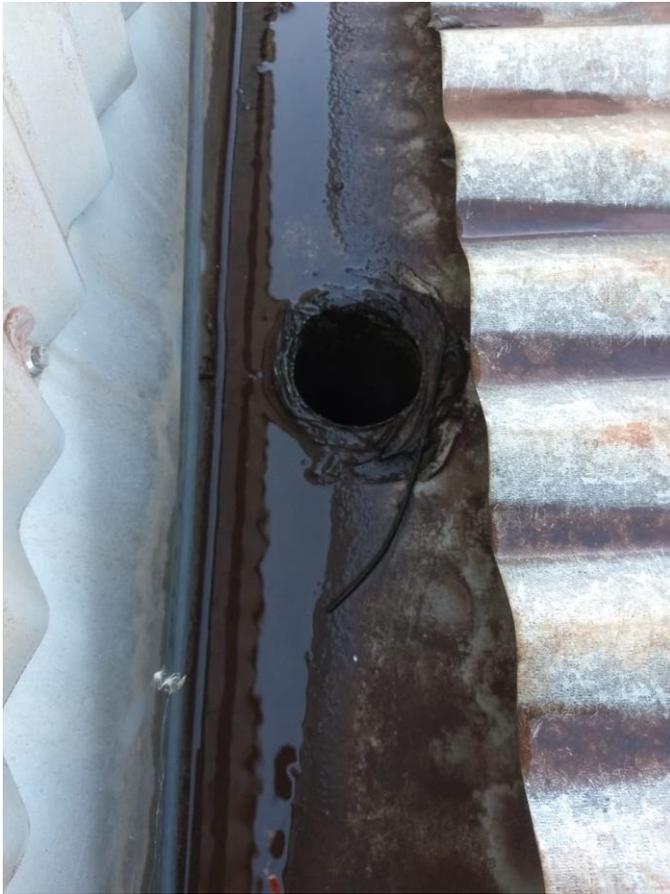
Imagem 2. Exemplo de início de condutor vertical.

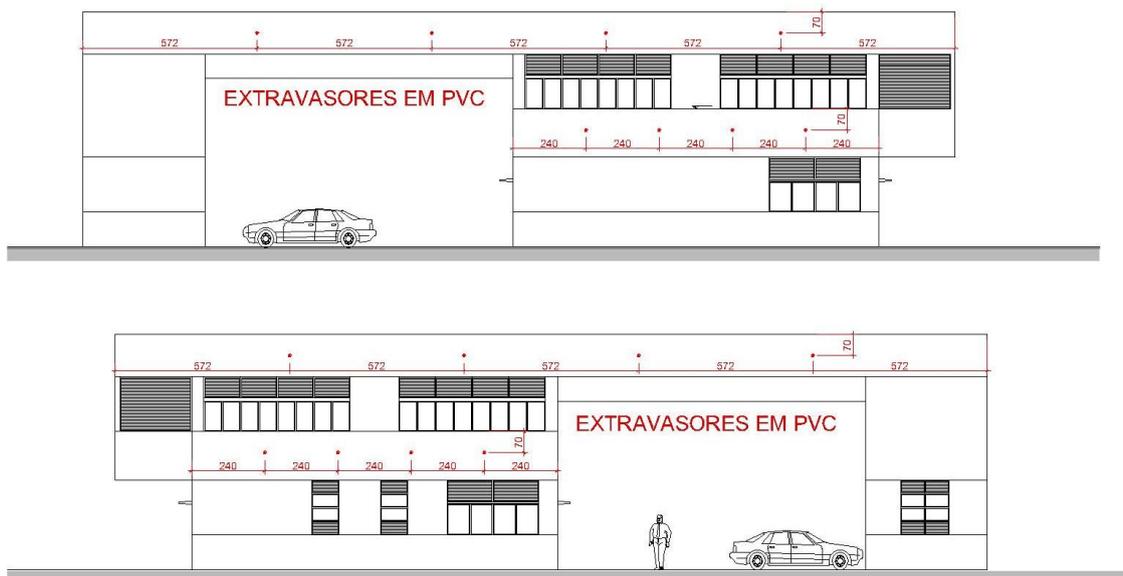
Imagem 3. Locais de instalação dos extravasores (pontos em vermelho).

Haverá a instalação de extravasores em PVC 50 mm (buzinotes) conforme indicado na Imagem 3. Os furos realizados nas telhas metálicas serão vedados com selante elástico poliuretano, as vedações dos furos na alvenaria terão argamassa de emboço traço 1:2:8. Os extravasores deverão avançar 7 centímetros da face externa da fachada e ter corte chanfrado.

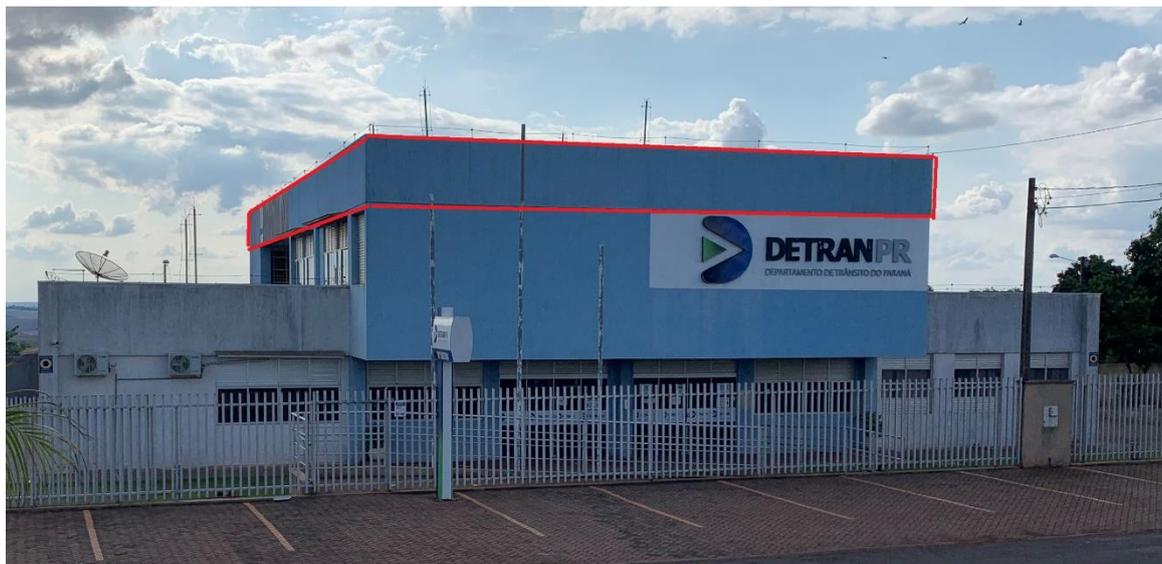
Imagem 5. Em destaque, entorno da edificação onde há placas cimentícias. Nas outras duas faces não aparentes na imagem também há placas na mesma cota de altura.

As placas cimentícias instaladas (Imagem 5) serão retiradas (sem reaproveitamento) por telhas metálicas trapezoidais galvanizadas 40 pré-pintadas na cor azul brilhante *del rey*.

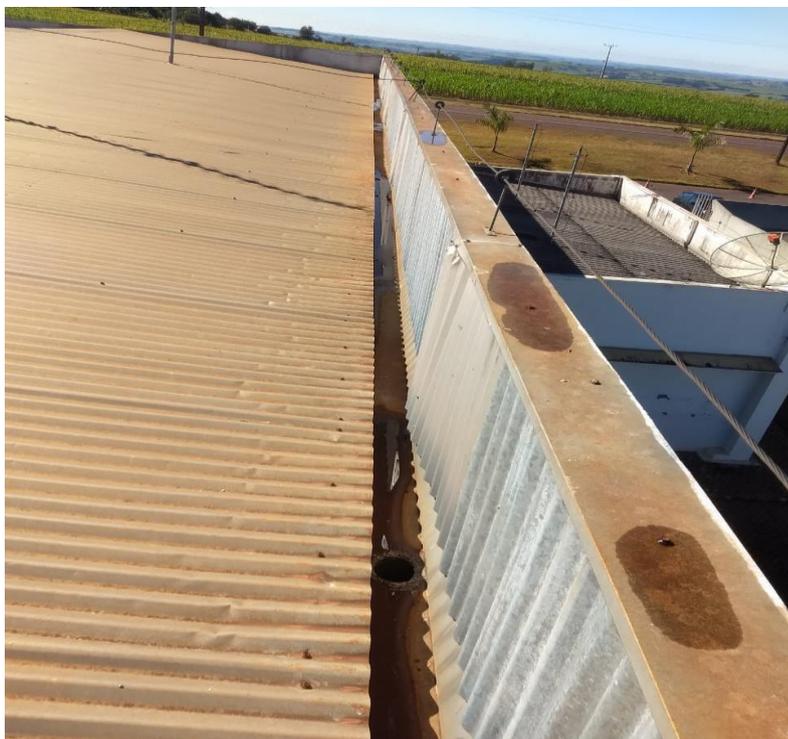
Imagem 6. Exemplo de local com rufo pingadeira e hastes de fixação do SPDA.

Devido a espessura nas novas telhas, haverá também a substituição dos rufos (Imagem 6) por outros mais largos, a espessura deve ser confirmada *in loco* (a planilha orçamentária está considerando largura excedente), afim de direcionar corretamente a água escoante. Os fixadores do sistema de proteção contra descargas atmosféricas (SPDA) também deverão ser retirados e recolocados.

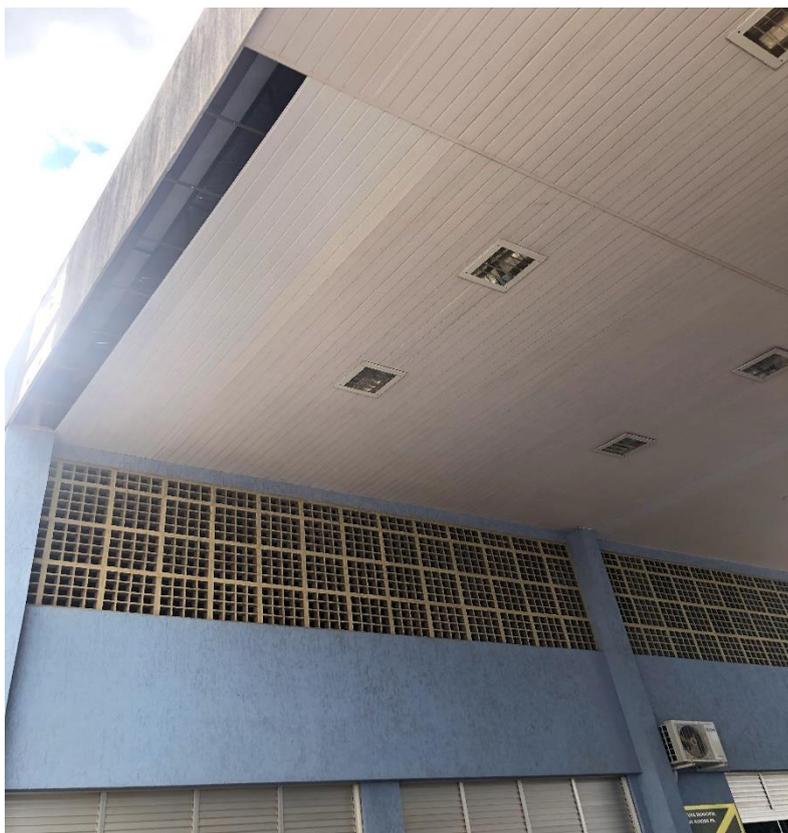
Imagem 7. Local para colocação de forro em PVC.

O forro da cobertura do local de vistoria veicular, em régua de PVC, precisa ser reparado nos pontos onde as régua se desprenderam conforme demonstrado na Imagem 7e na Imagem 8.

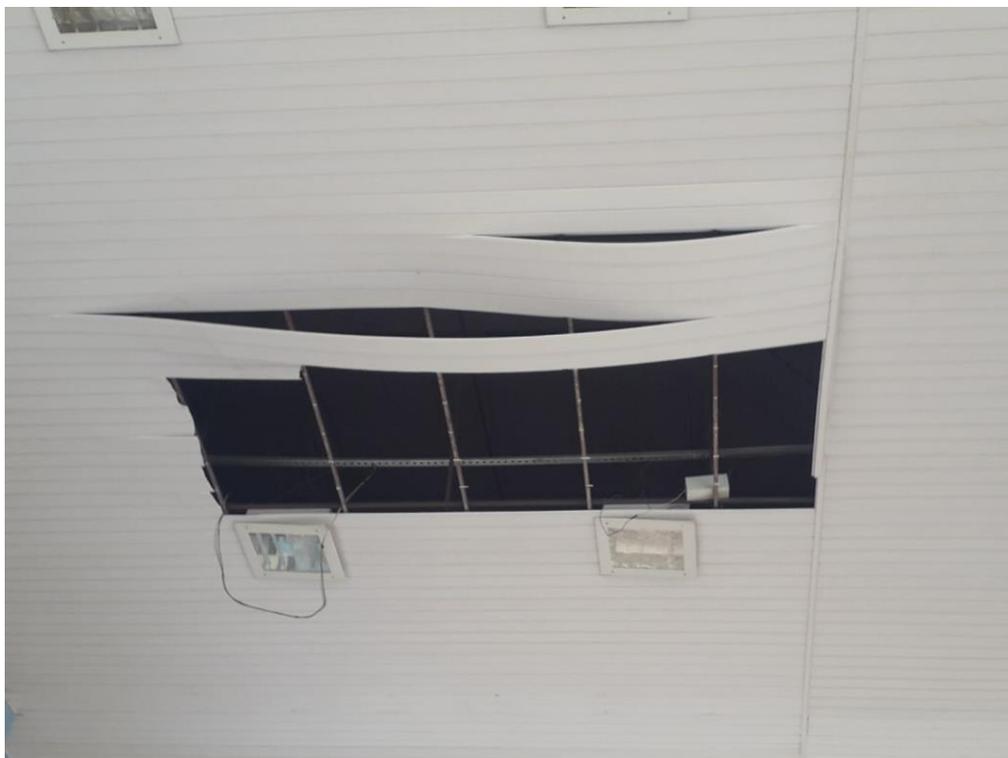
Imagem 8. Local para reparo de forro de PVC.

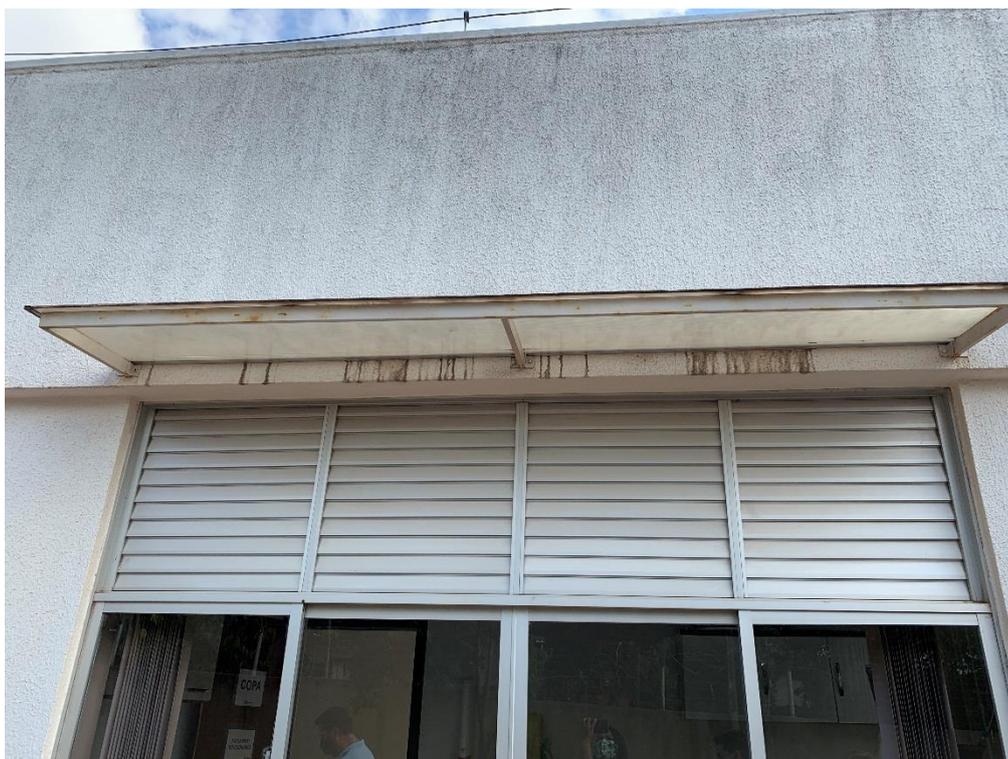
Imagem 9. Exemplo de aba para proteção solar

A edificação conta com 9 abas para proteção solar (Imagem 9), sendo 5 no térreo e 4 no primeiro pavimento. Há necessidade de nova aplicação de vedação no encontro da face da fachada com o perfil superior da aba, para evitar o escoamento de água. A aplicação deve ser feita sobre superfície limpa e isenta de poeiras, graxas e outros contaminantes.

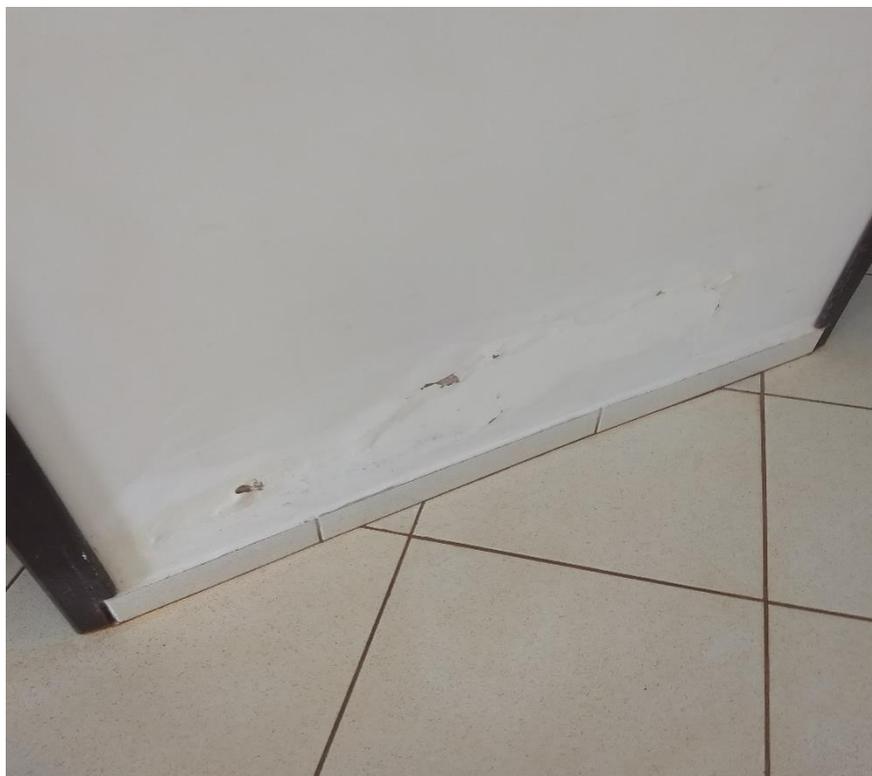
Imagem 18. Exemplo de local a ser impermeabilizado

Nas dependências da unidade há locais onde há umidade ascendente que deverão ser corrigidas com o uso de aditivo impermeabilizante na nova argamassa de chapisco e de emboço (Imagem 18 e Imagem 19), haverá também a retirada e colocação de rodapé cerâmico/argamassa de assentamento. O serviço de pintura está contemplado no item 13.

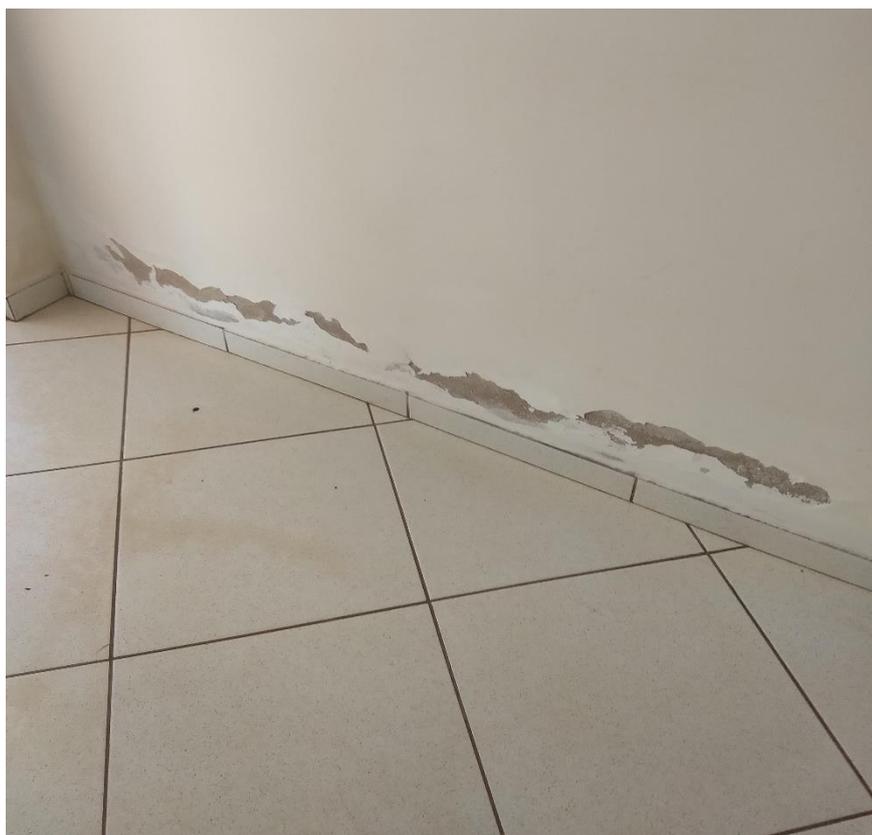
Imagem 19. Exemplo de local para correção da umidade ascendente

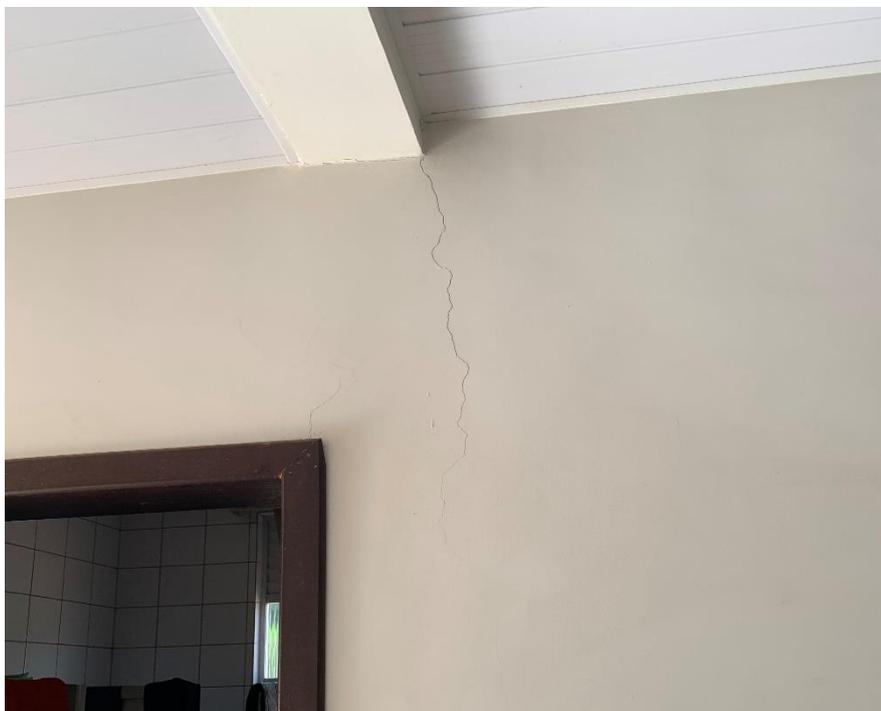
Imagem 20. Exemplo de local para reparo de fissura com tela de aço galvanizada fio 1,24.

Para fissuras as presentes no emboço (não chegam ao substrato) a recuperação do destacamento será feita por meio do uso de tela de aço galvanizada fio 1,24 mm (Imagem 20) ou por tela de estuque (*Deployer*) nos locais onde se faz necessária a dobra da tela (Imagem 21). Assim como nas correções de impermeabilização, o serviço de pintura está contemplado no item 13.

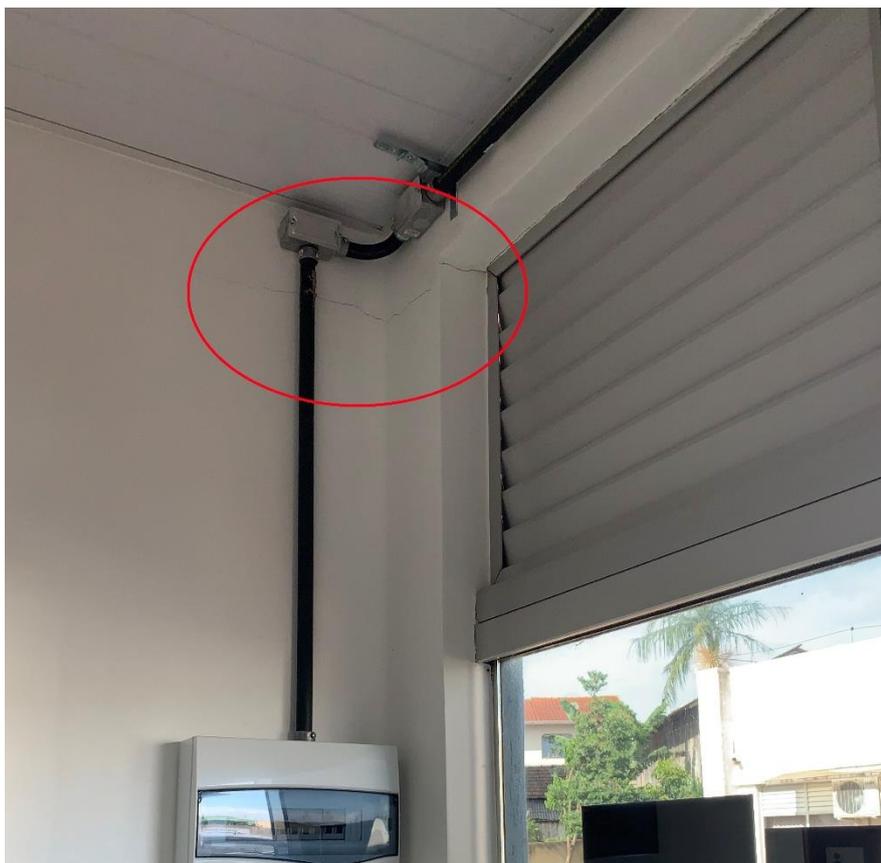
Imagem 21. Exemplo de local para utilização de tela estuque galvanizada.

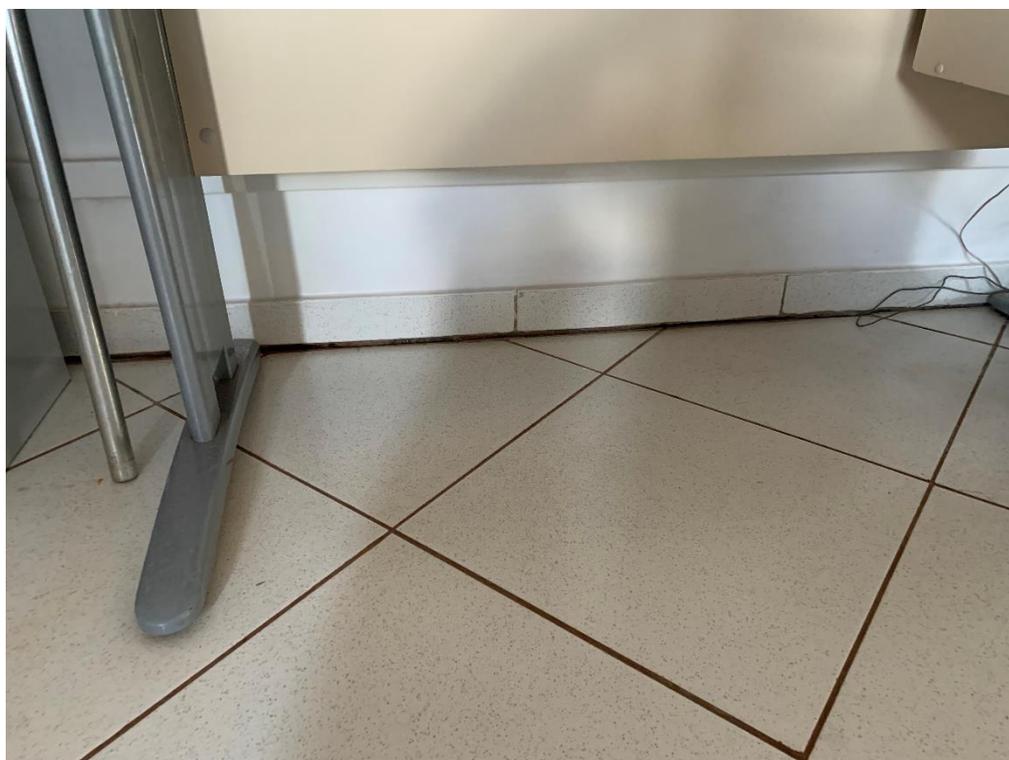
Existe recalque no piso (Imagem 22) devido a problemas estruturais na edificação anexa à principal (verificação/identificação/espera). Há necessidade da criação de junta de dessolidarização (Imagem 23 e Imagem 24), para isso deve-se retirar os rodapés nos locais indicados (Imagem 23), além da substituição das cerâmicas danificadas no banheiro (Imagem 25).

Imagem 22. Local com recalque do piso

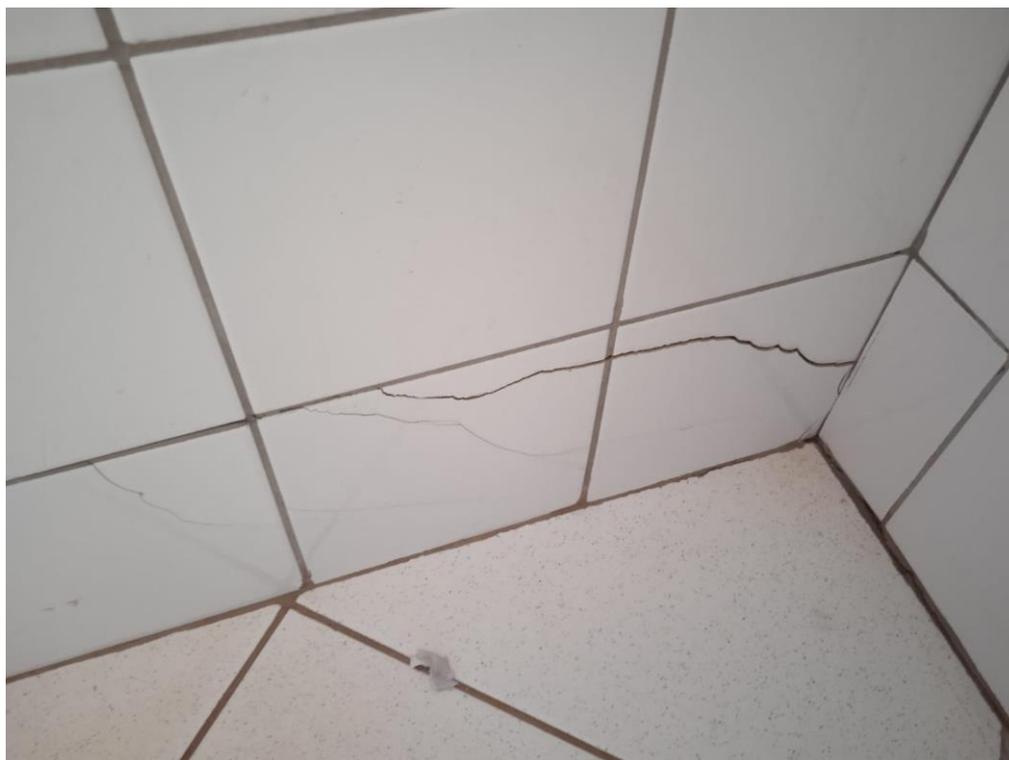
Imagem 25. Cerâmica danificada devido à movimentação das estruturas

Para substituição de revestimento cerâmico, a peça escolhida deve manter a tonalidade existente, bem como deve ter o mesmo tamanho, além da aspereza e da resistência ao tráfego (neste caso PEI 4).

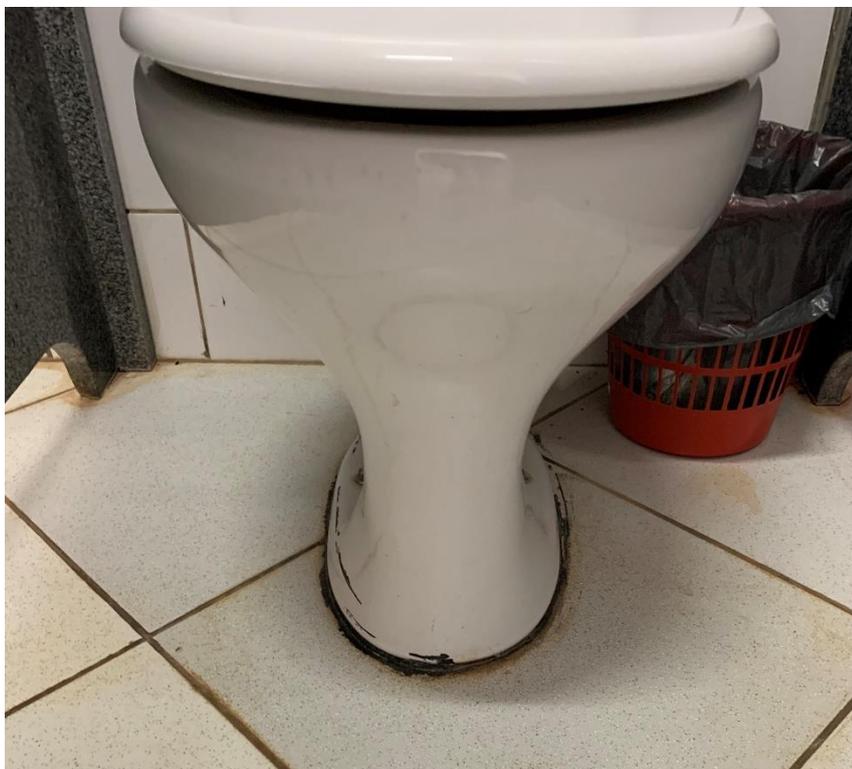
Imagem 26. Exemplo vaso sanitário. Retirar, trocar bolsa vedação, recolocar, rejuntar.

Para os vasos sanitários (Imagem 26): retirar a louça; remover o rejunte; trocar a bolsa de vedação; substituição dos engates flexíveis de entrada de água fria; fixar a louça e executar rejunte epóxi na cor cinza.

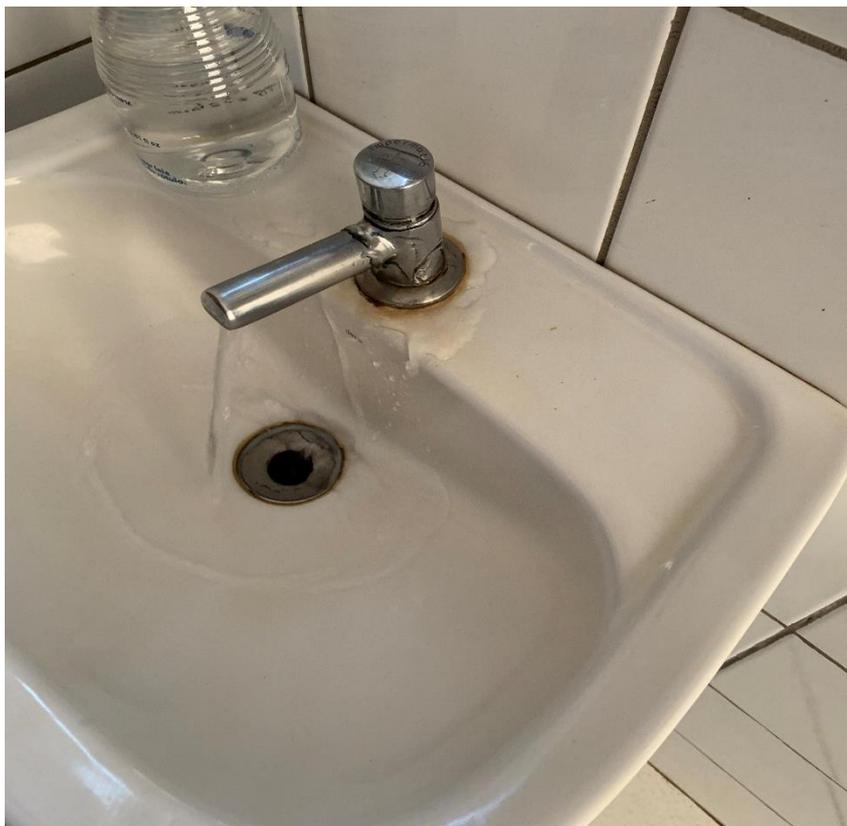
Imagem 27. Exemplo torneira a ser trocada

Há necessidade de troca da torneira de mesa (Imagem 27) nos banheiros da vistoria, além de troca de válvula metálica (Imagem 28).

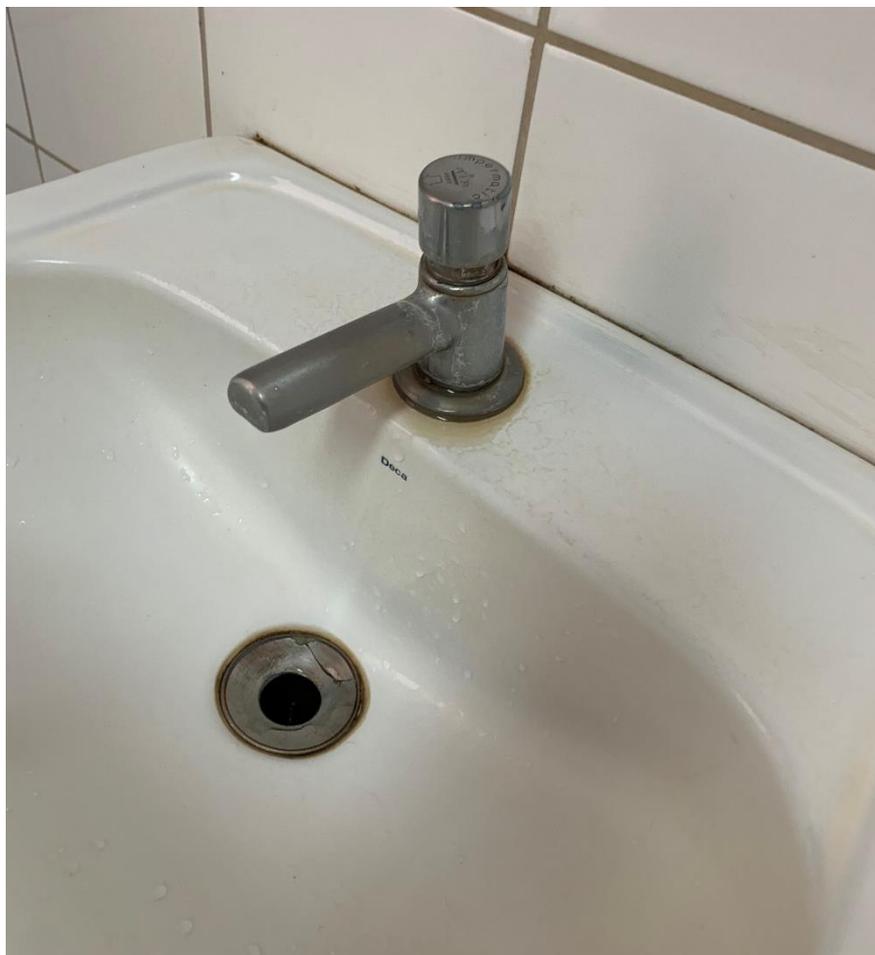
Imagem 28. Exemplo de válvula danificada

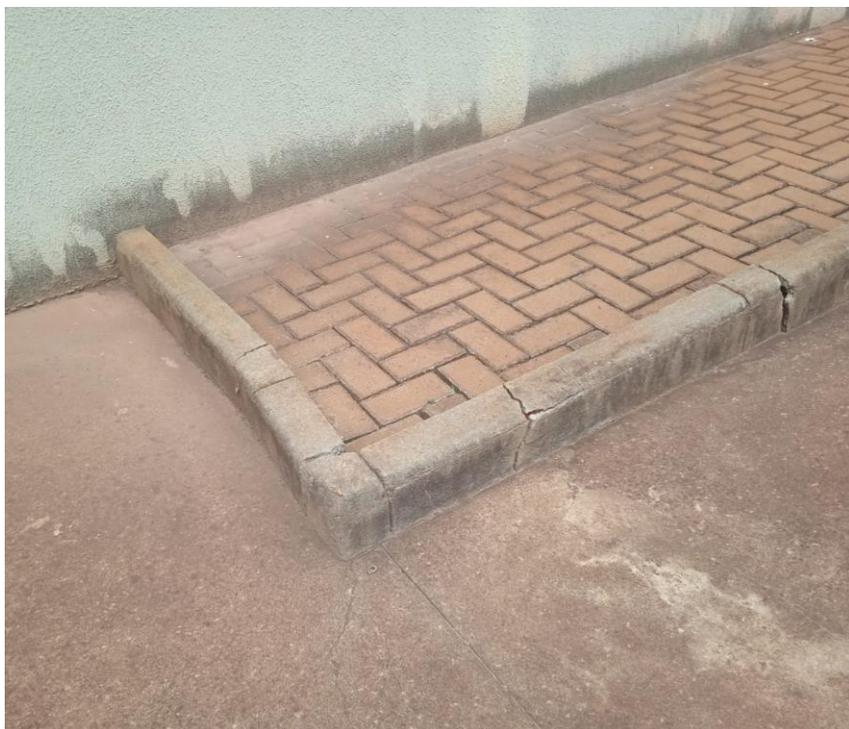
Imagem 36. Exemplo de local meio fio danificado

Em locais onde há danos nos meios fios (Imagem 36), deve ser feita a retirada e o assentamento de novos.

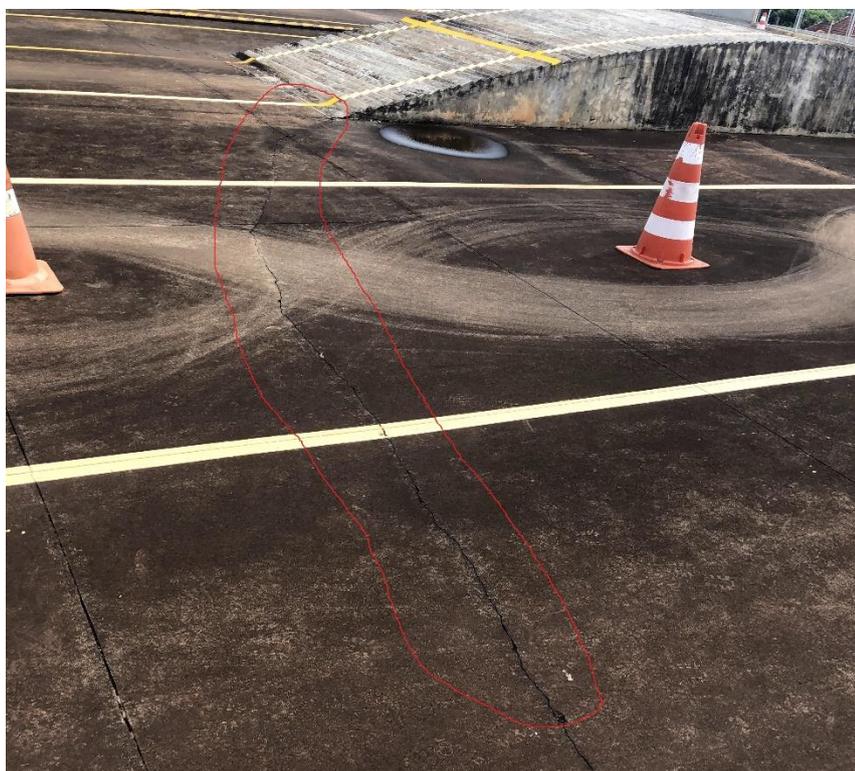
Imagem 40. Exemplo de trinca em piso de concreto

A pista para avaliação de automóvel (baliza) e a pista para avaliação de motocicletas precisam de limpeza com jato de alta pressão. Após a limpeza, se faz essencial o tratamento de fissuras no piso, especialmente na pista de avaliação de motocicletas. As fissuras devem estar limpas, secas e isentas de materiais soltos para aderência do masticado de poliuretano (Imagem 40).

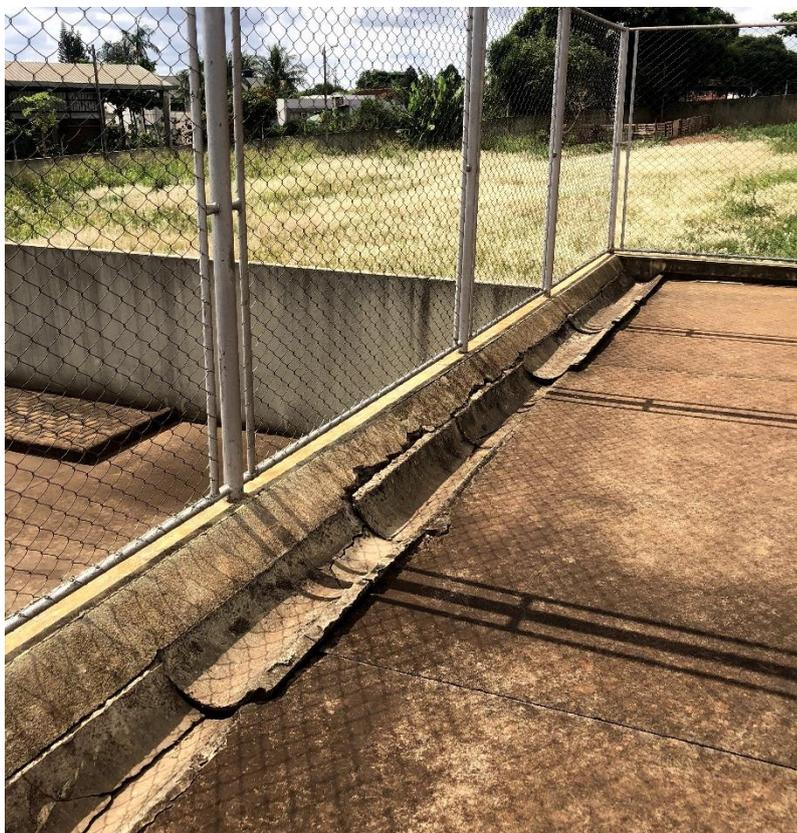
Algumas canaletas de captação de água pluvial serão trocadas pois apresentam danos (Imagem 41).

Imagem 41. Exemplo local com canaleta danificada

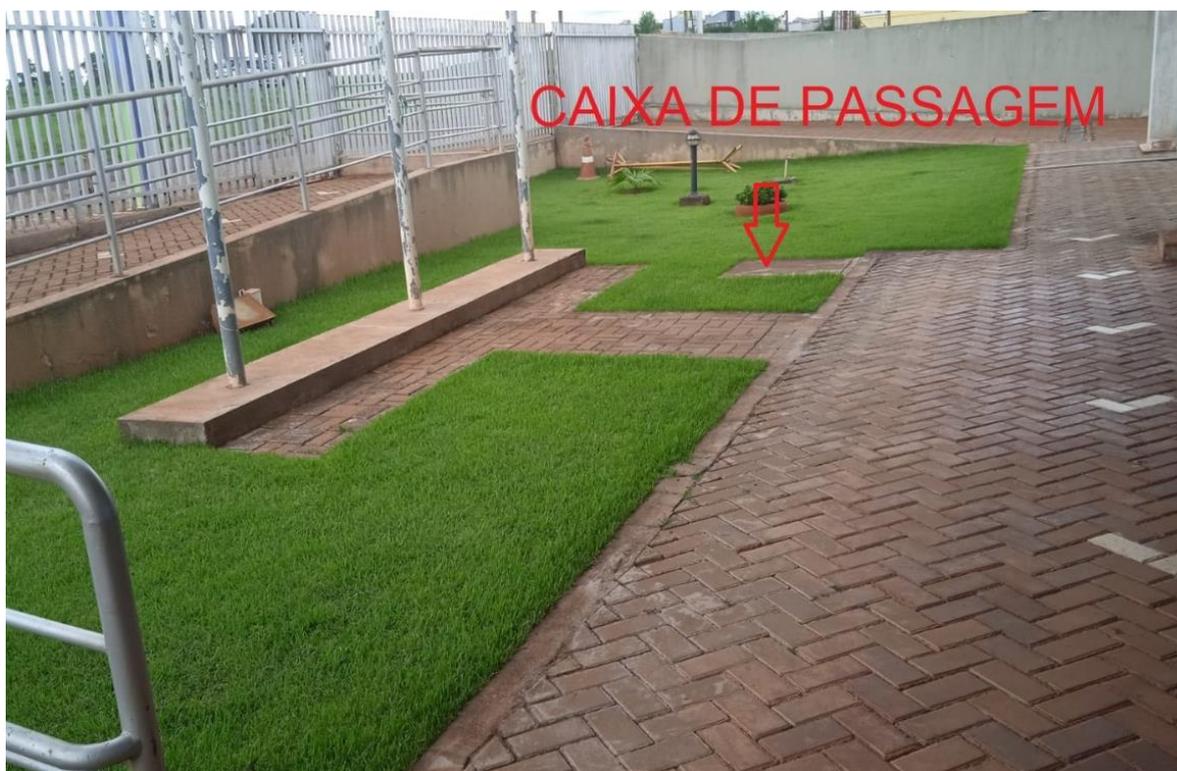
A caixa de passagem posicionada em frente aos mastros (Imagem 44 e Imagem 45) deverá ser refeita, pois não apresenta altura adequada.

Imagem 44. Caixa de passagem a ser corrigida

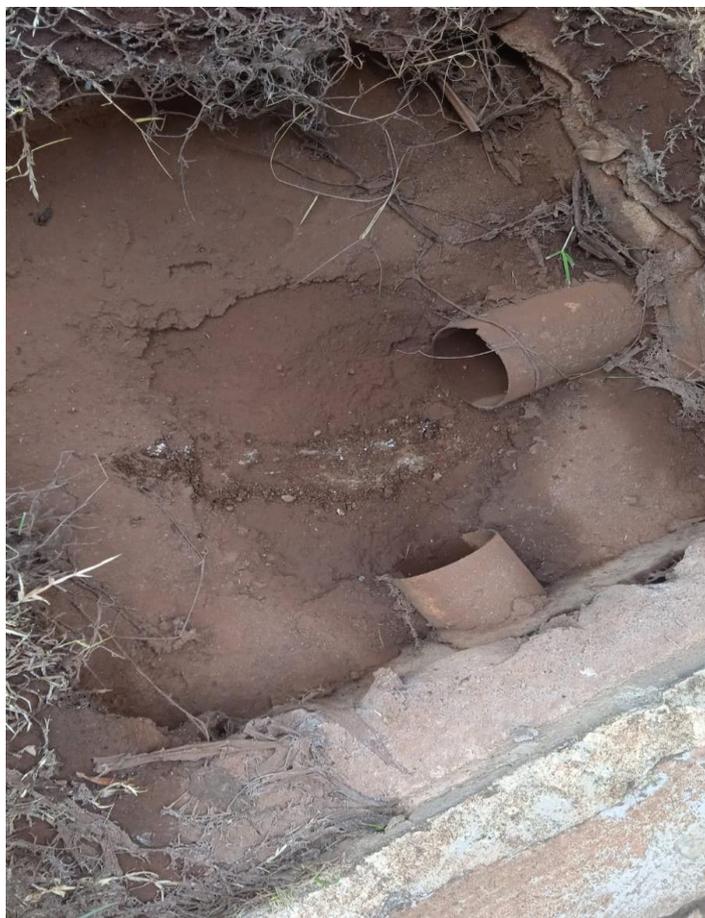
Imagem 45. Aumentar altura da caixa

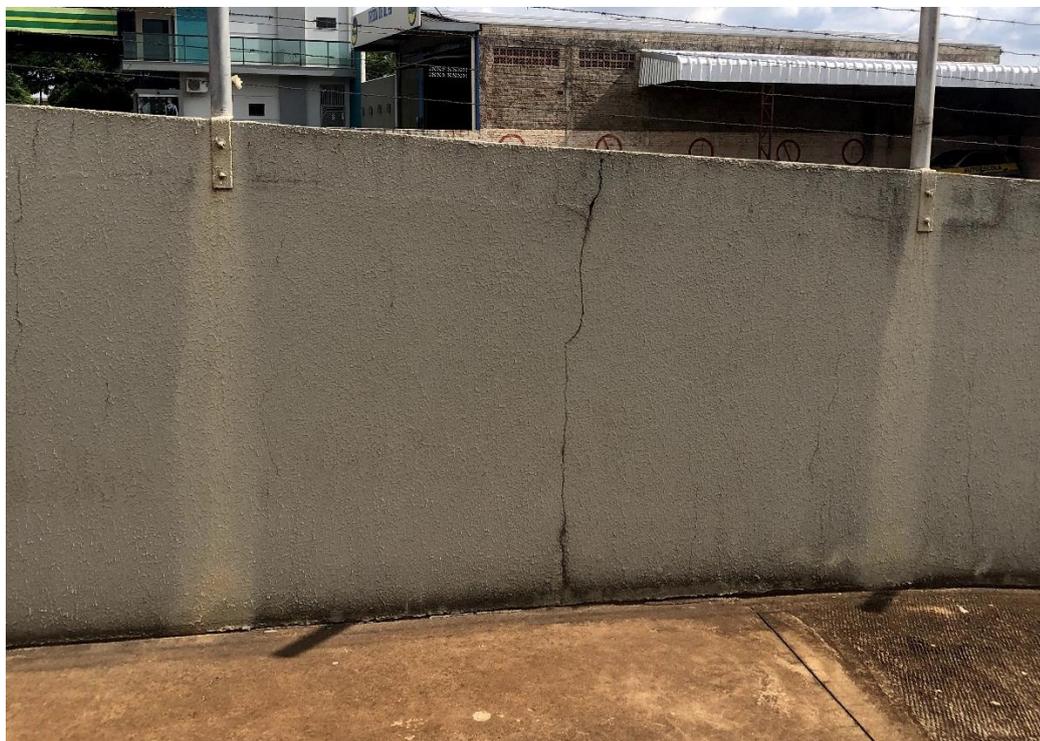
Imagem 50. Exemplo de local com trinca

A recuperação das patologias existentes nos muros e na alvenaria externa seguem, em geral, o procedimento a seguir: retirada de uma faixa de 10 cm de emboço para cada lado da fissura ou trinca, emprego da tela de aço galvanizada fio 1,24 mm, recomposição do emboço (Imagem 50 e Imagem 51).

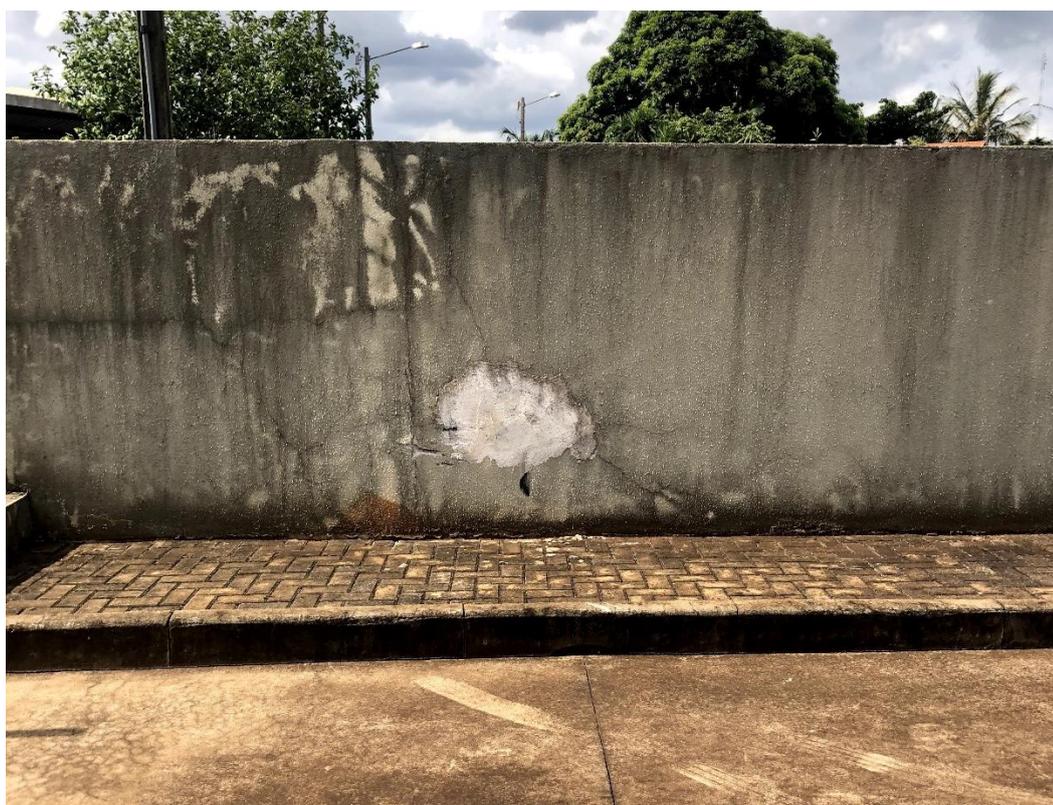
Imagem 51. Exemplo de local para recomposição de emboço

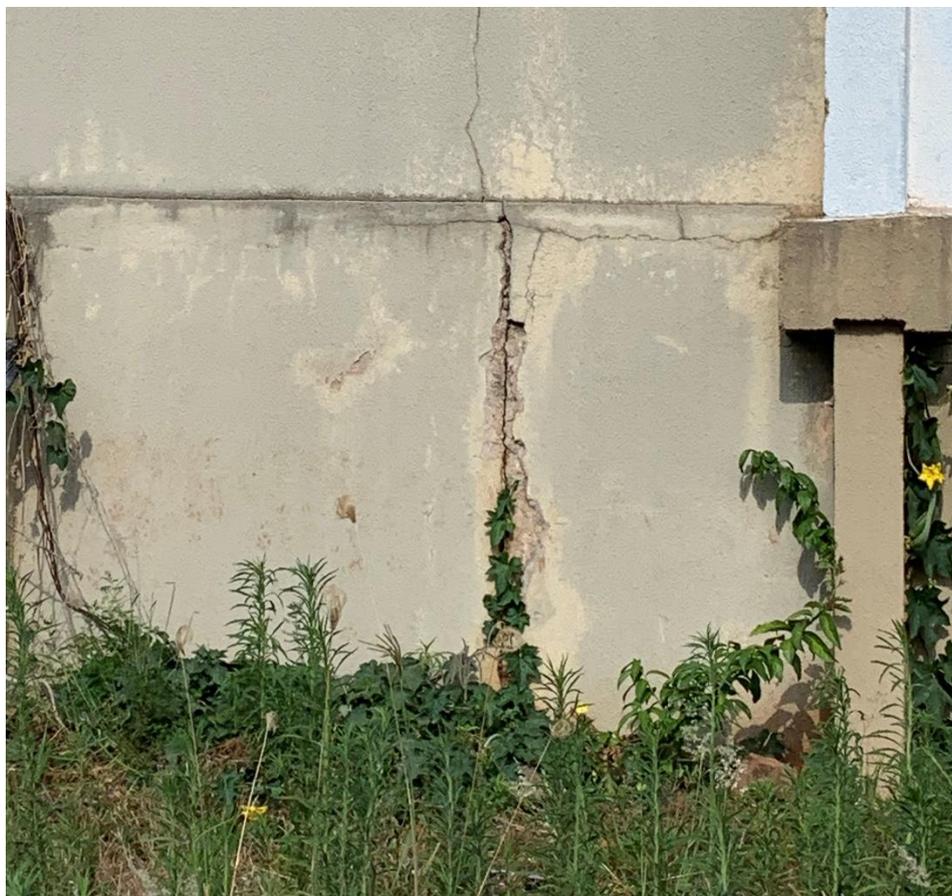
Imagem 54. Primeiro local com rachadura vertical

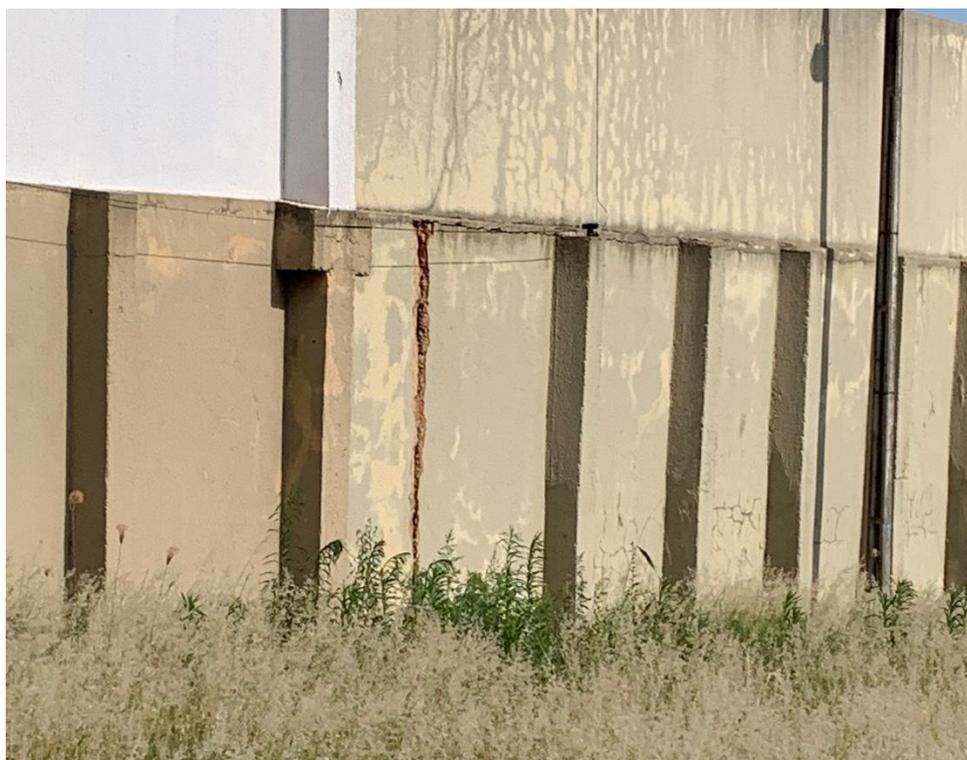
Imagem 55. Segundo local com rachadura vertical

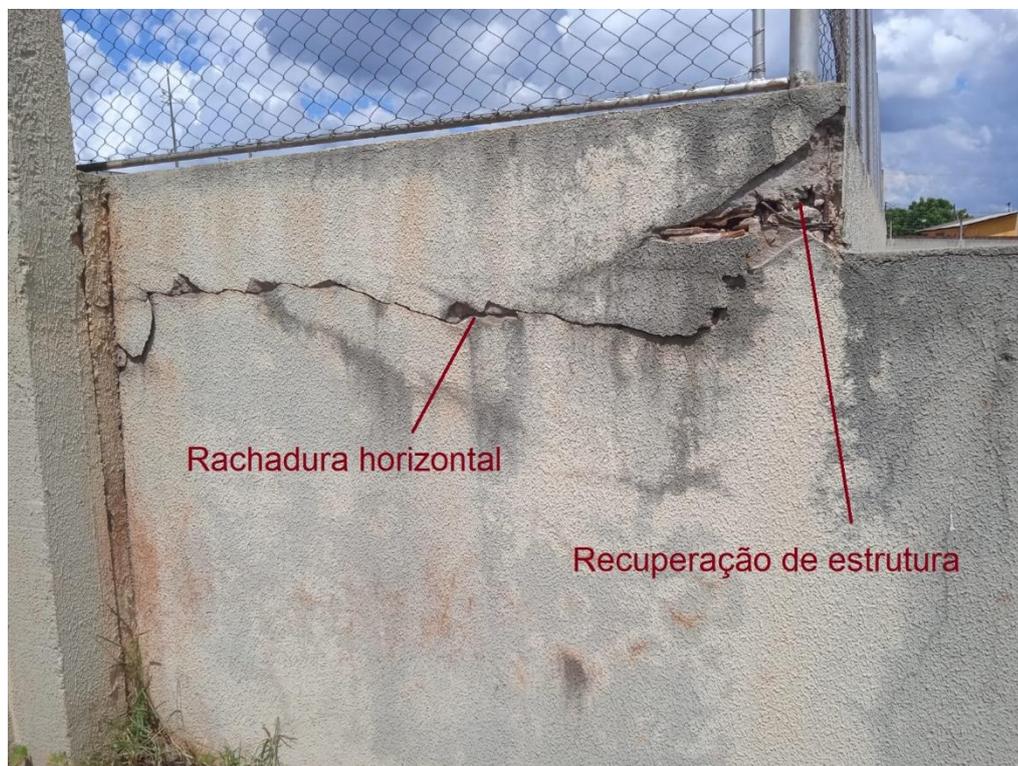
Imagem 56. Rachadura horizontal e estrutura aparente

No local onde há rachadura horizontal (Imagem 56) há necessidade de recomposição do concreto na estrutura exposta, o complemento deve garantir, pelo menos, 5 centímetros de proteção à armadura existente.

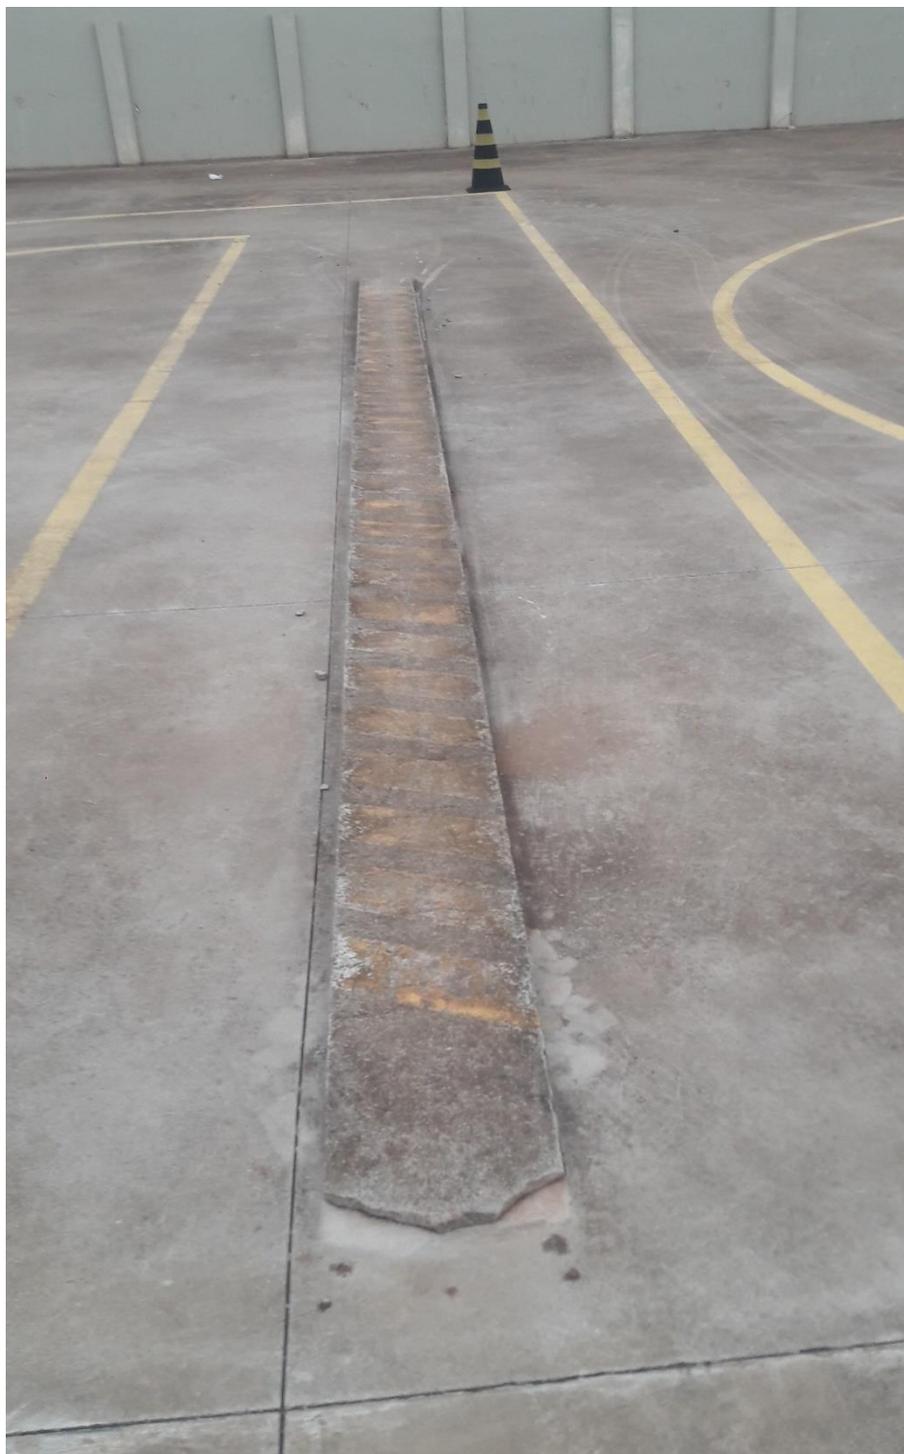
Imagem 59. Prancha de equilíbrio danificada

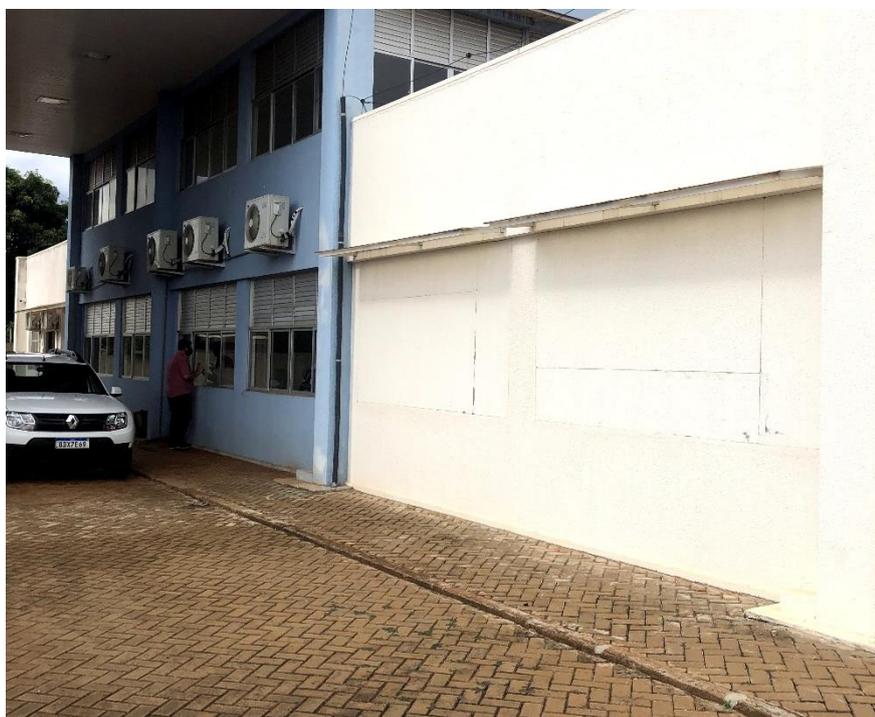
Imagem 61. Junta para placa cimentícia

Duas esquadrias (janelas) estão tapadas por placas cimentícias (Imagem 61). Deve-se fazer o tratamento das juntas dessas placas, para evitar a fissura na pintura como ocorre hoje. O tratamento consiste em: aplicação de 30 cm de primer (15 cm para cada lado da junta); preenchimento do vão tarugo de polietileno; aplicação de massa para junta (25 cm para cada lado); posicionamento de tela de fibra de vidro, acabamento anti-alkalino, malha 10 x 10 mm; aplicação de massa para junta.
