CADERNO DE ATIVIDADES

90ª CIRETRAN DE NOVA AURORA

OBRA: REPAROS – 90ª CIRETRAN DE NOVA AURORA

PROPRIETÁRIO: DETRAN/PR

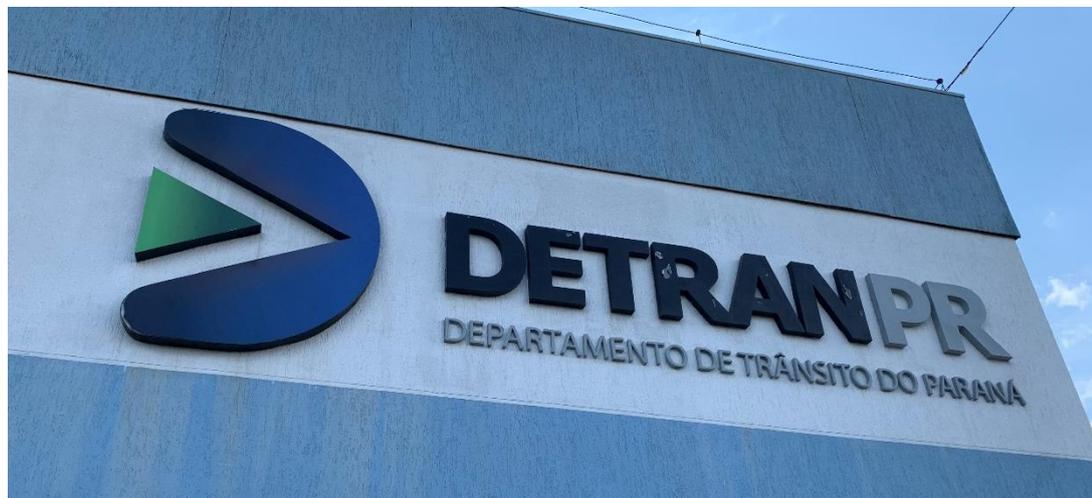
Imagem 63. Letra caixa, recuperação das letras em preto e do degradê em azul

As películas da letra caixa na fachada da edificação precisam ser recuperadas (Imagem 63) conforme especificação de projeto (**Letra caixa fachada Nova Aurora.pdf**).

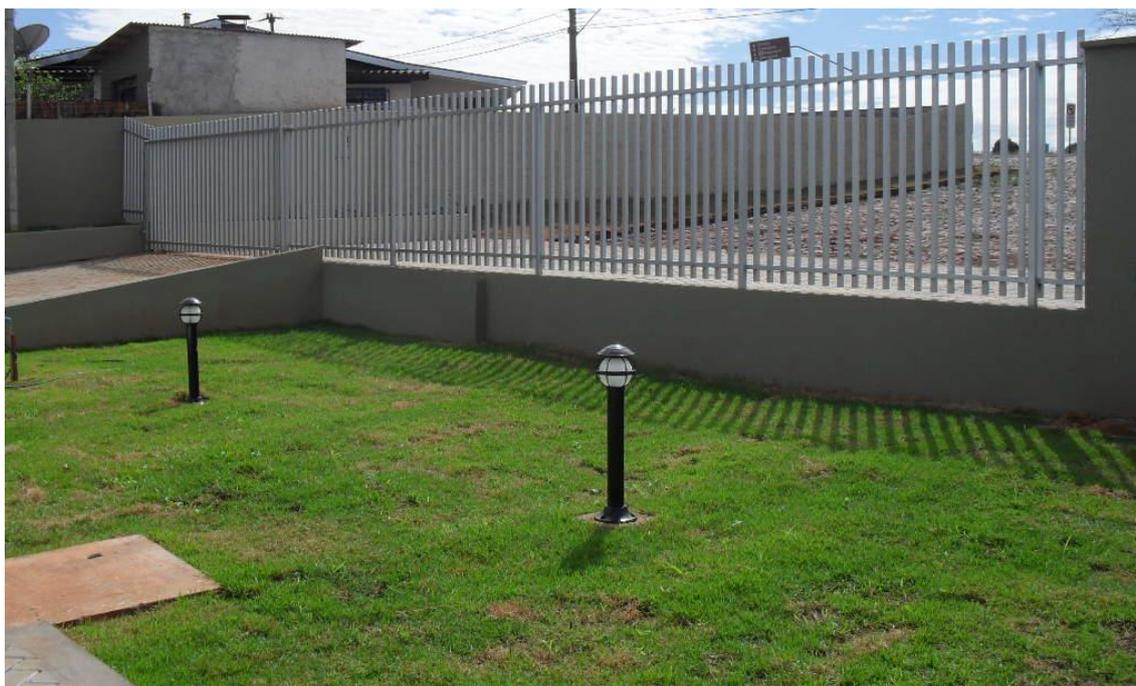
Imagem 65. Poste decorativos, luminárias a serem substituídas
