CADERNO DE ATIVIDADES
REPAROS E MANUTENÇÃO
8ª CIRETRAN
CAMPO MOURÃO

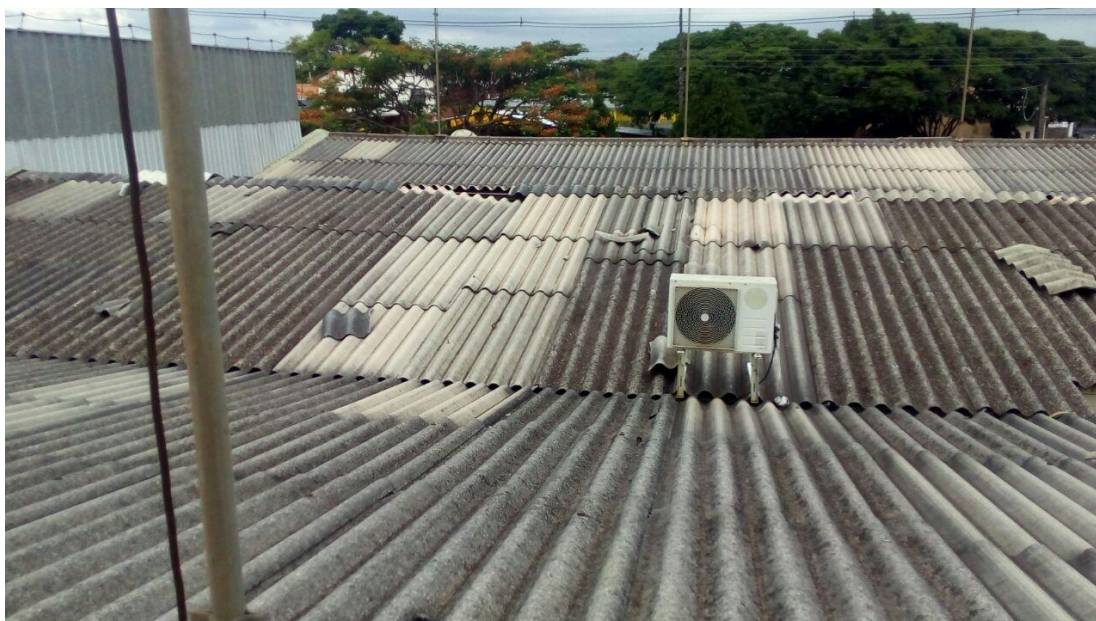
As telhas e cumeeiras serão substituídas na sua totalidade, serão do tipo fibrocimento com espessura de 6 mm e devem ser fixadas com parafusos zincados 18 x 27 em apoios de madeira juntamente com arruela plástica, sempre aplicados na parte alta das ondas, na segunda e quinta onda. O furo de fixação deve ser executado com broca de diâmetro 2mm maior do que o furo ou pino. No processo de colocação das telhas orientar os operários no sentido de transitar em cima de tábuas e não sobre as telhas.

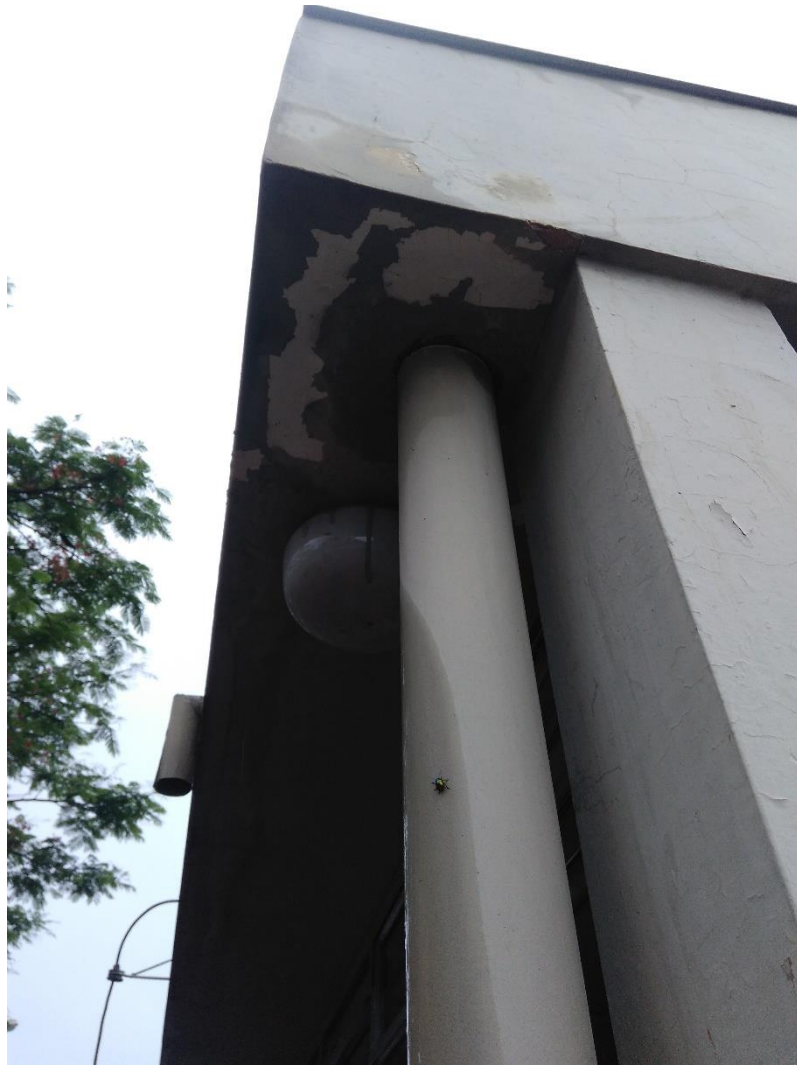
Os rufos também serão substituídos em sua totalidade, nos oitões, serão colocados novos nos topos das platibandas anteriores e posteriores; deverão ser em chapa de aço galvanizado número 24 com largura de 25 cm. Os condutores existentes são insuficientes e deverão instalados novos em tubo de PVC diâmetro de 100mm e correspondentes conexões, nas quinas do imóvel, canalizados para as caixas ou canaletas mais próximas, com objetivo de maximizar o esgotamento das águas pluviais. Nas platibandas existem buzinetes que deverão ser mantidos. Para instalar os novos condutores, faz-se necessário executar os furos nas calhas de concreto com diâmetro de 100 mm.

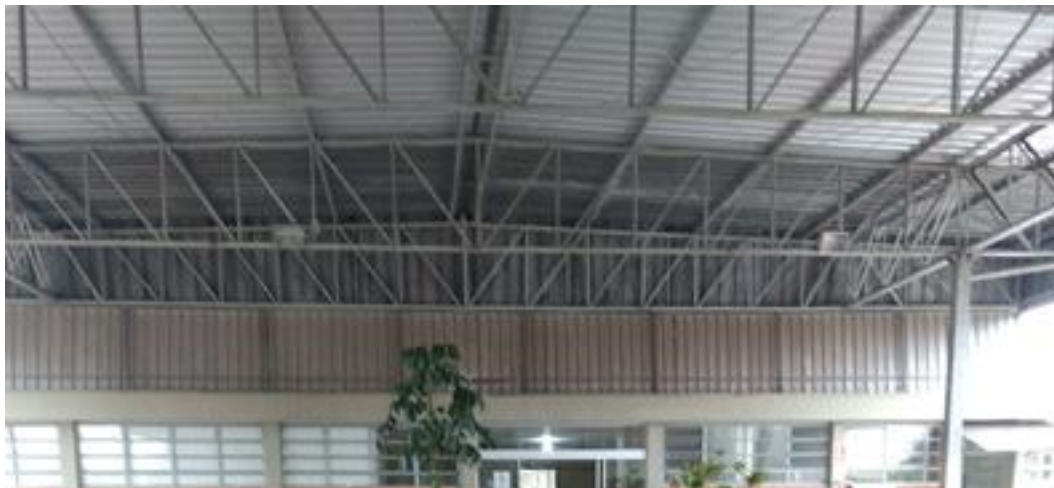
2.2 Cobertura de Vistoria

As telhas metálicas deverão ser reparadas onde por ventura apresentem orifícios de maneira a impedir as infiltrações.

As luminárias existentes estão em sua maioria inoperantes, deverão ser substituídas por refletores retangulares fechados com lâmpada de LED, cabeceiras em alumínio fundido, corpo em alumínio anodizado, fechamento em vidro temperado.

Serão executadas pinturas em toda estrutura metálica e nas telhas que fazem o fechamento do entorno da cobertura. Para tal, deverão ter limpeza superficial com jato de ar e água, deverão ser lixadas e pintadas com esmalte fosco na cor

especificada pela fiscalização, em duas demãos sobre fundo anticorrosivo, remoção de todo material ferruginoso. Os pilares de sustentação após limpeza e remoção da tinta existente, serão pintados manualmente com tinta látex com duas demãos, sobre superfície emmassada, lixadas e fundo selador.

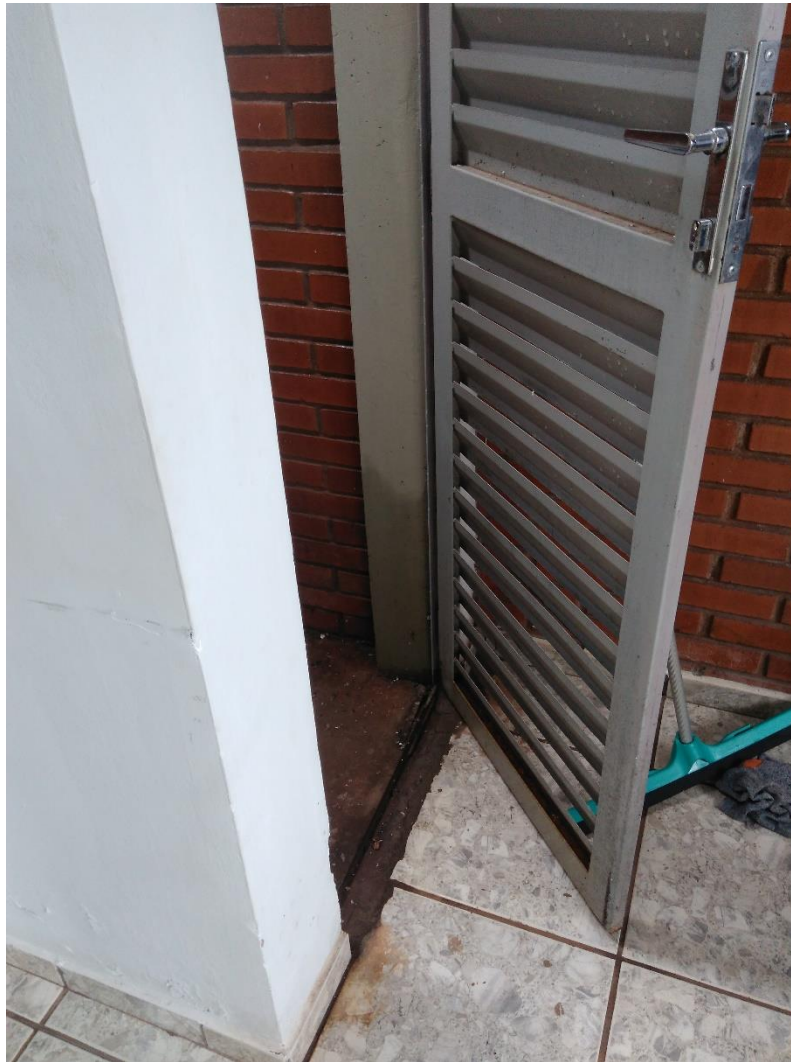
Serão substituídos todos os vidros quebrados por vidro liso transparente, espessura de 4mm.com exceção do banheiro do PNE que será substituído por vidro fumê. Os trincos das janelas também deverão ser trocados quando houver necessidade.

Dentro do banheiro PCD e na mesma posição do outro lado do imóvel há duas portas externas, as mesmas deverão ser substituídas por portas de alumínio cegas.
