CADERNO DE ATIVIDADES

18ª CIRETRAN DE NOVA ESPERANÇA

OBRA: REPAROS – 18ª CIRETRAN DE NOVA ESPERANÇA

PROPRIETÁRIO: DETRAN/PR

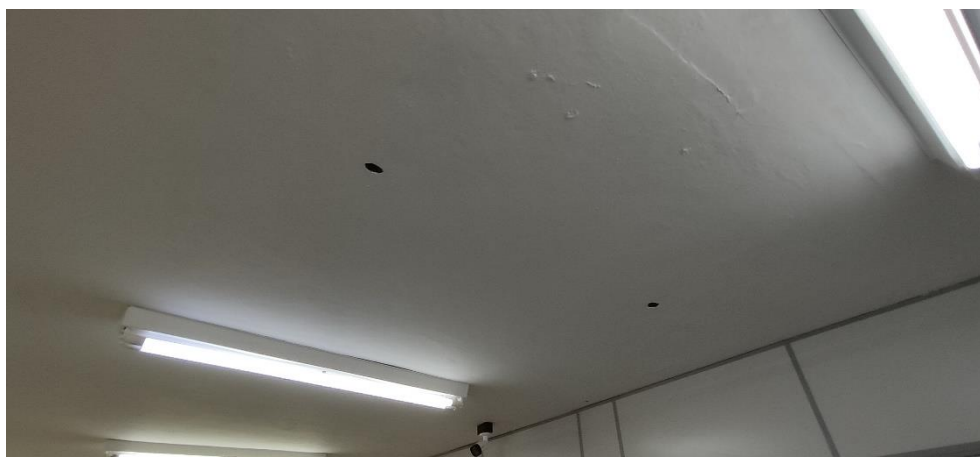
Foto 1: Furos localizados no teto.

Onde existirem fissuras nas paredes e nos pontos onde há furos na laje, deverá ser removido o revestimento nas duas laterais e executado o entelamento corretivo de maneira a recuperar a estética e funcionalidade da área.

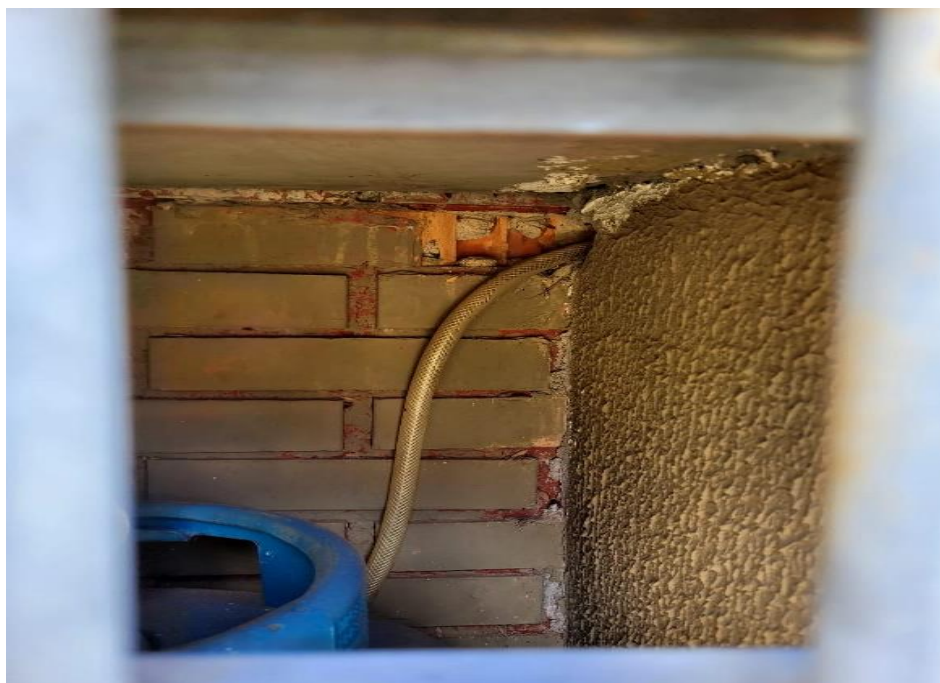
A tubulação de gás existente, encontra-se chumbada na parede, deverá ser feita a troca da mesma por tubo de cobre e sua correta instalação.

Foto 2: Tubulação de gás existente.

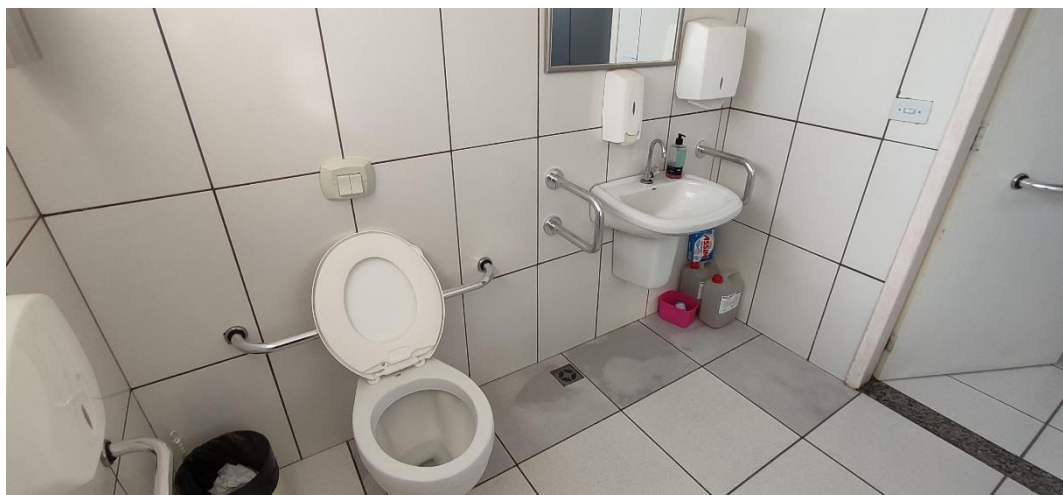
Foto 3: Piso Cerâmico com Infiltração.

Deverão ser substituídos partes do piso cerâmico com infiltração, o novo revestimento deverá ter as mesmas dimensões do atual sendo aplicado impermeabilizante sob o mesmo.

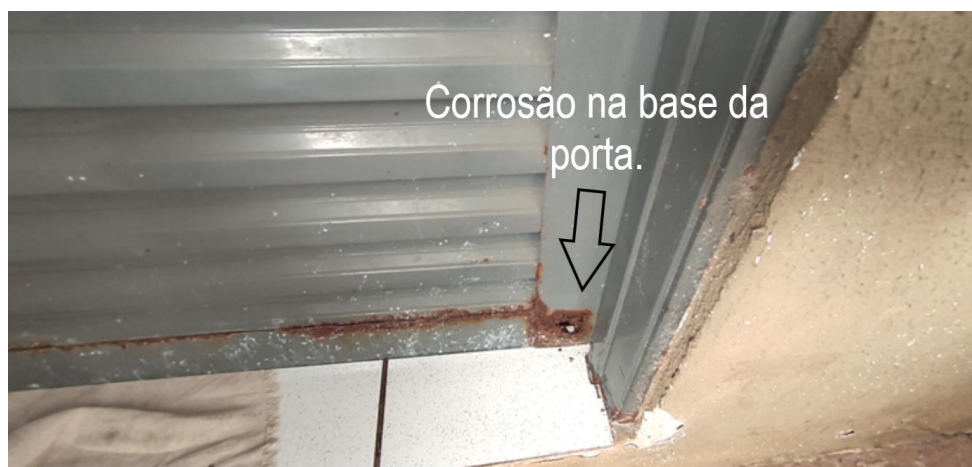
Na porta do banheiro localizada no bloco de vistoria, conforme foto abaixo, há pontos de deterioração, deverá ser feita a substituição da mesma.

Foto 4: Porta do banheiro da vistoria.

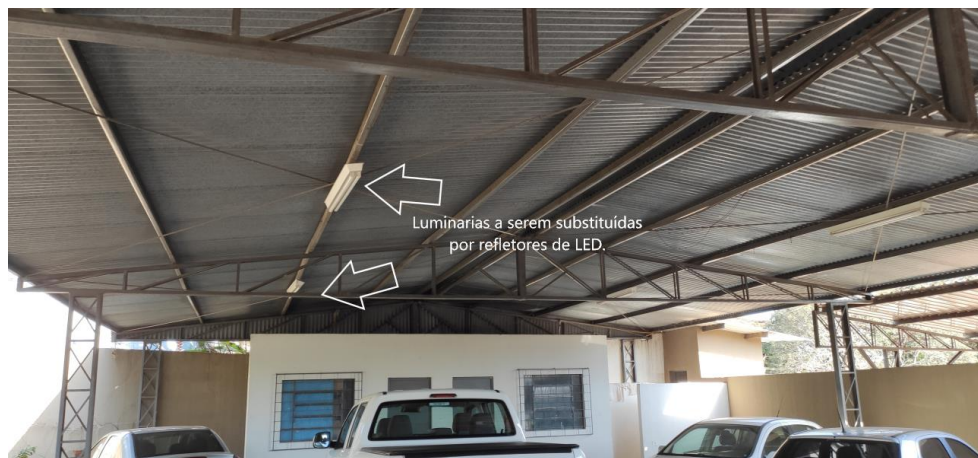
Foto 5: Iluminação da cobertura de vistoria.

As luminárias da cobertura de vistoria deverão ser substituídas por refletores de LED 50W.

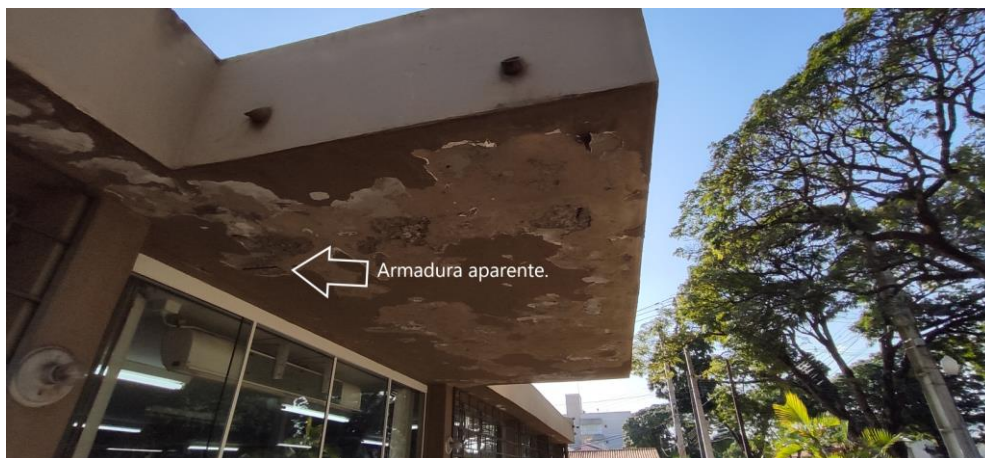
Na face inferior da marquise sobre a porta de acesso principal, apresenta despassivação da armadura, deixando-a exposta.

Na face superior, apresenta um leve desnível impedindo a correta drenagem das águas pluviais, gerando acúmulo de água causando infiltrações.

Foto 6: Marquise com armadura aparente.

Para execução do reparo, deve-se fazer a limpeza da área, apicoando e retirando o concreto em volta das armaduras corroídas, deixando, no mínimo, 2 cm livres em seu contorno.

É necessário executar a limpeza das armaduras, com uma escova de aço limpe a ferrugem existentes nas mesmas. Aplique sobre toda a armadura uma camada de um produto inibidor de corrosão.

Aplique o reparo estrutural composto por argamassa polimérica preenchendo todos os locais de reparo, executando um bom acabamento na estrutura, para diminuir o contraste entre o substrato e o material de reparo.

Para correção, deve-se executar um revestimento com argamassa com adição de impermeabilizante de espessura 2 cm e a execução de impermeabilização da superfície com emulsão asfáltica.

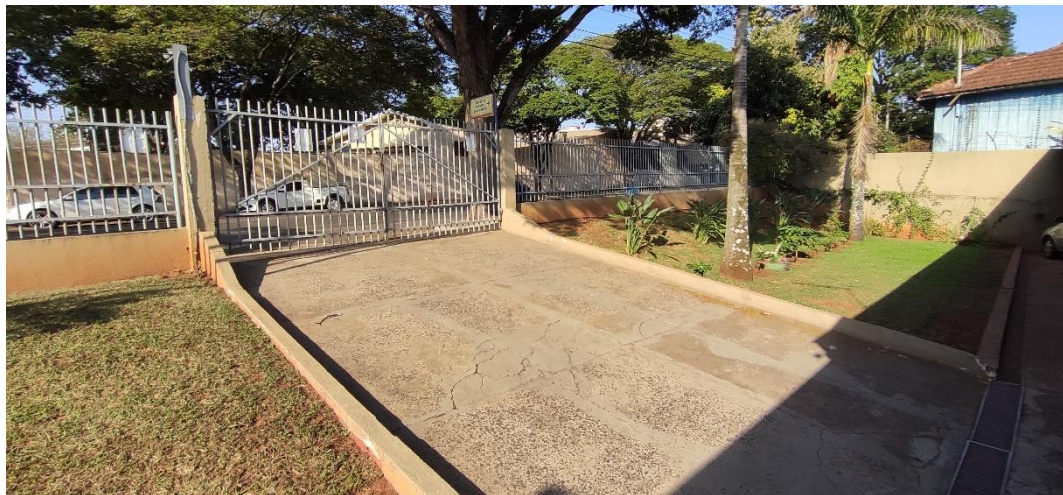
A existente deverá ser totalmente reformulada, o antigo pavimento da com área aproximada de 22 m², devido ao longo tempo de uso apresenta desgaste de material, colocando à mostra os agregados minerais graduados. Nesta mesma área, executaremos novo pavimento composto por concreto armado, com o fim específico de restituir à Ciretran o espaço destinado a rampa de acesso de veículos.

Foto 7: Rampa a ser reconstruída.

As rampas laterais existentes deverão ser demolidas e reconstituídas. O pavimento será composto pela execução de base para regularização, com brita graduada, número 01 e 02 com espessura total de 10 cm, sobre o qual faremos a compactação com rolo compactador vibratório, pá carregadeira sobre rodas, rolo compactador de pneus estático e rolo compactador de pneus.

Sobre esta base, será executado piso em concreto de alta resistência; 30MPA, usinado bombeável e armação em tela de aço soldada e nervurada Q92, aço CA-60 4,2mm em malha de 15 x 15cm, com espessura de 10cm, com objetivo de combater a fissuração do piso. As barras de transferência serão em aço CA-25 com diâmetro de 8,00mm.

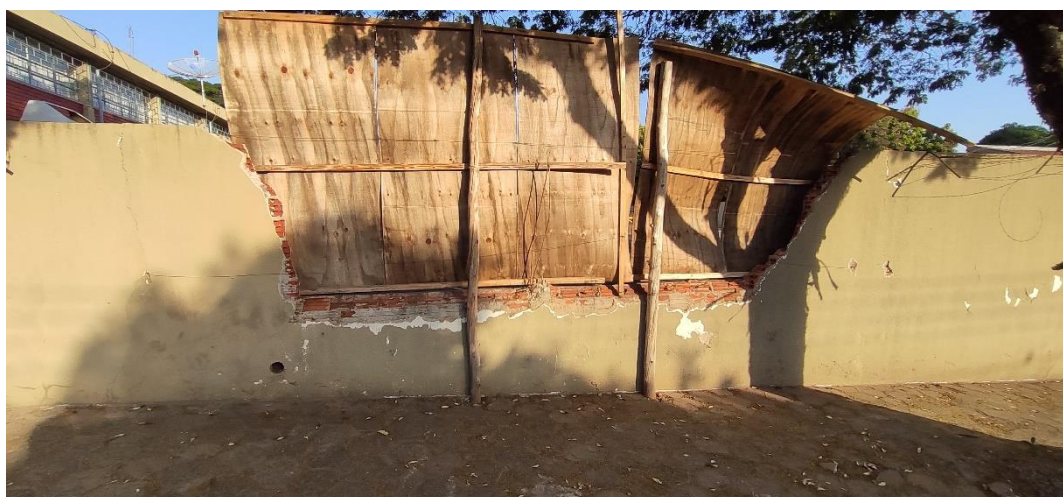
Foto 9: Muro a ser reparado.

Para reparo do muro danificado, deverá ser feita a demolição de partes do muro, para localizar os pilares laterais a abertura, em seguida, o muro que substituirá a parte danificada, deverá ser executado sobre fundação de estacas broca de concreto de diâmetro de 20cm (3 perfurações) com profundidade média de 2,00m. A viga baldrame deve ter dimensões e armaduras conforme muro existente assim como os pilares de amarração e vigas cinta. A alvenaria de vedação será executada com blocos vazados de cerâmica de 14x9x19, espessura de 14cm, bloco deitado. Sobre ele deverá ser executado o chapisco, o emboço e posteriormente a textura para finalmente receber a pintura.

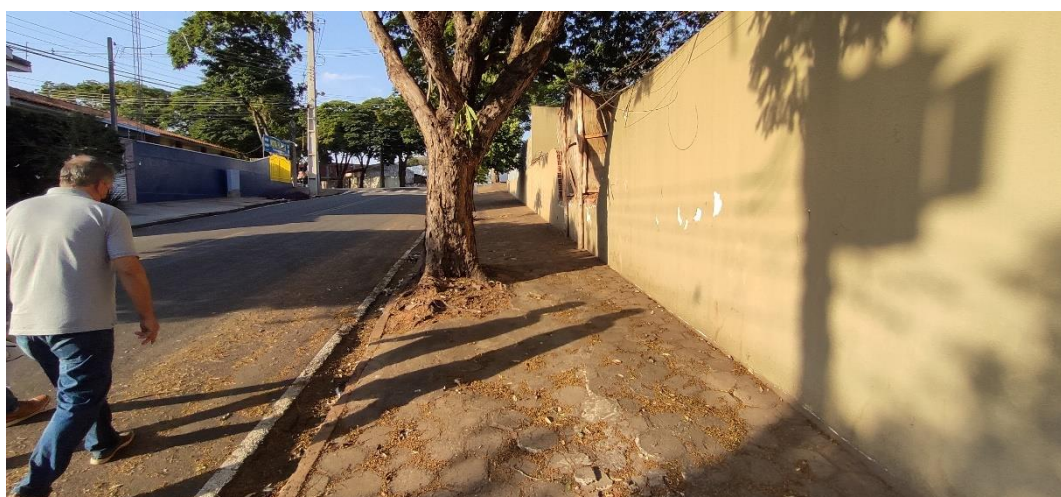
Os passeios externos apresentam deterioração do pavimento e deverão ser substituídos. Deverão ser removidos e substituídos por piso em concreto usinado com tela de aço soldada nervurada, CA-60, Q-196 (3,11 kg/m²), diâmetro do fio de 5,0mm, largura de 2,45m e espaçamento de malha de 10x10cm. As juntas de dilatação será de poliestireno expandido/EPS (isopor), tipo 2F, placa, isolamento termo acústico, e= 10mm, 1000x500mm. Posteriormente, deverá ser feito a pintura sobre a calçada na cor platina.

Foto 10: Calçada Externa a ser Substituída.
