CADERNO DE ATIVIDADES

90ª CIRETRAN DE NOVA AURORA

OBRA: REPAROS – 90ª CIRETRAN DE NOVA AURORA

PROPRIETÁRIO: DETRAN/PR

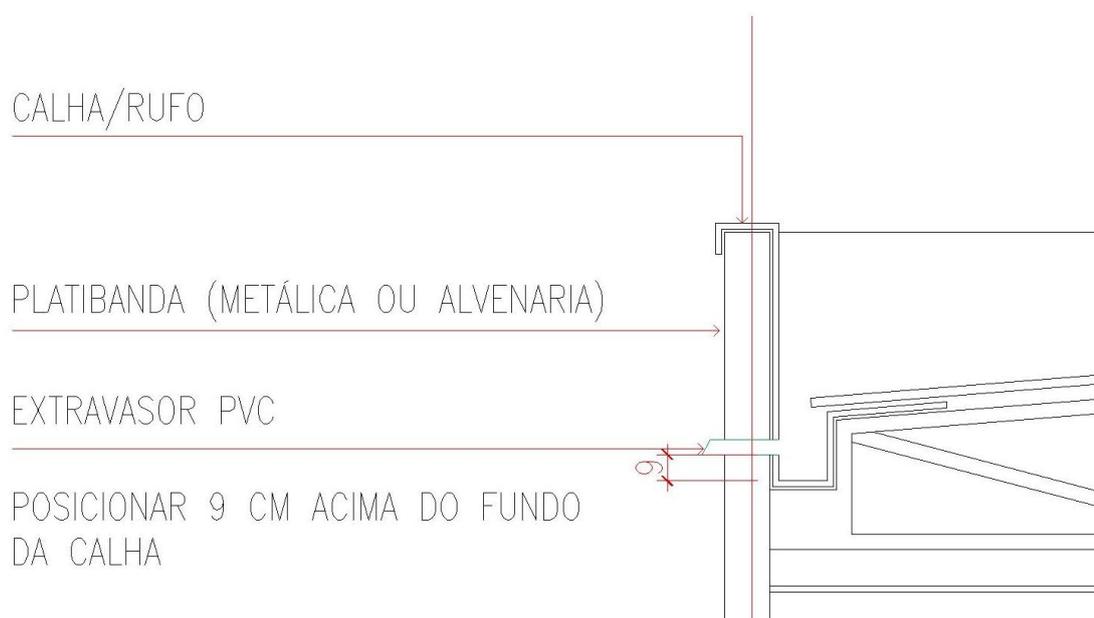
Imagem 4. Posicionamento do extravasor em PVC

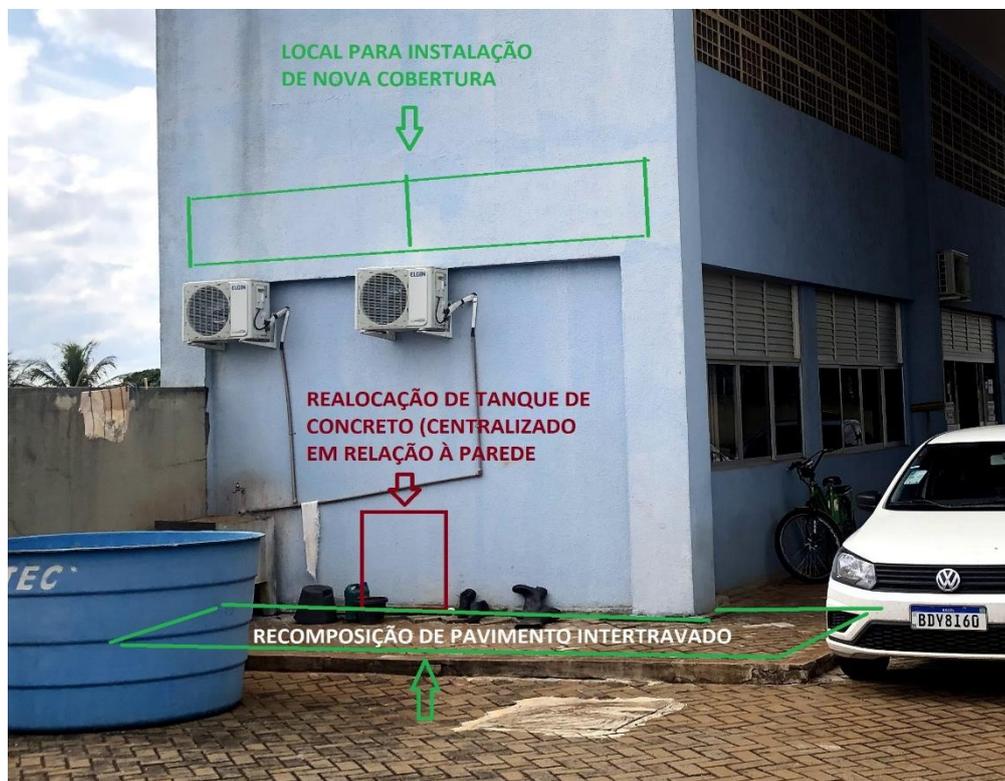
O conteúdo da Imagem 10 demonstra o local de execução dos serviços referentes à nova cobertura para serviços de limpeza no tanque de concreto.

Imagem 10. Serviços referentes ao local da nova cobertura.

O tanque de concreto ficará centralizado em relação a parede em destaque na Imagem 10, as adequações das instalações hidrossanitárias se fazem necessárias.

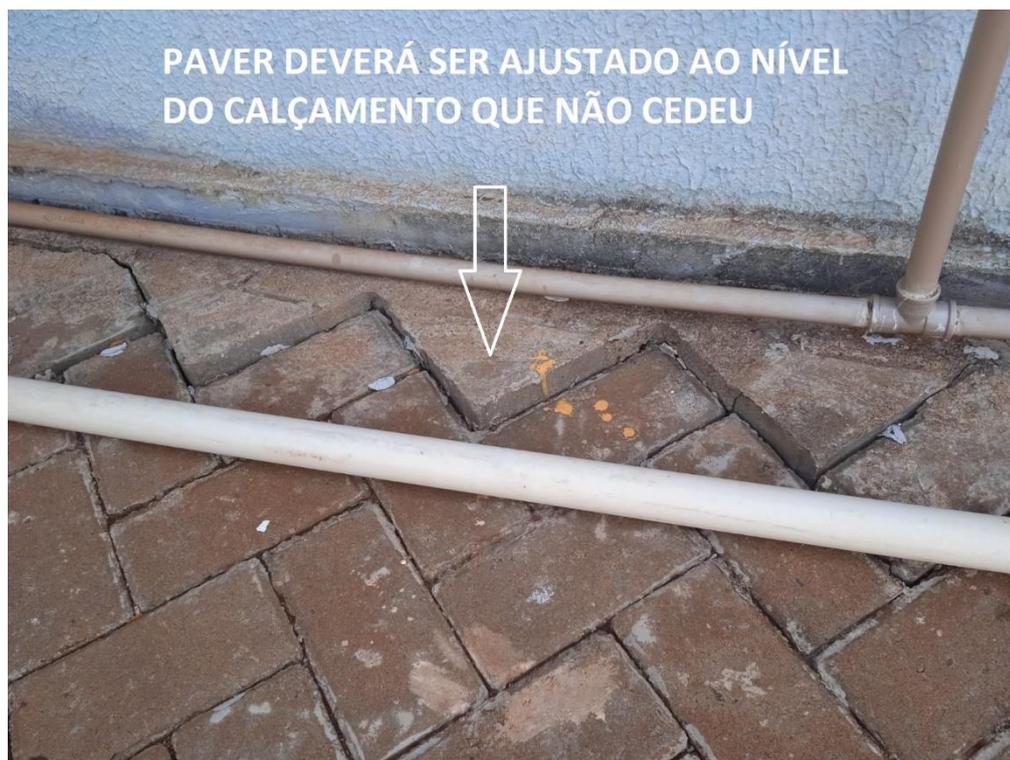
Imagem 15. Calçamento existente

A readequação do pavimento intertravado (*paver*) se dará pela sequência: Retirada do *paver*, escavação; compactação mecânica no subleito; lançamento de brita número 2 (base); compactação mecânica; lançamento de areia fina ou pó de pedra britada (colchão de assentamento); compactação mecânica; assentamento de bloco intertravado (mantendo a paginação existente); lançamento de areia fina ou pó de pedra para rejunte; compactação mecânica. O pavimento finalizado terá o nível existente onde o solo não cedeu (Imagem 15) e o perfil do assentamento está demonstrado na Imagem 16.

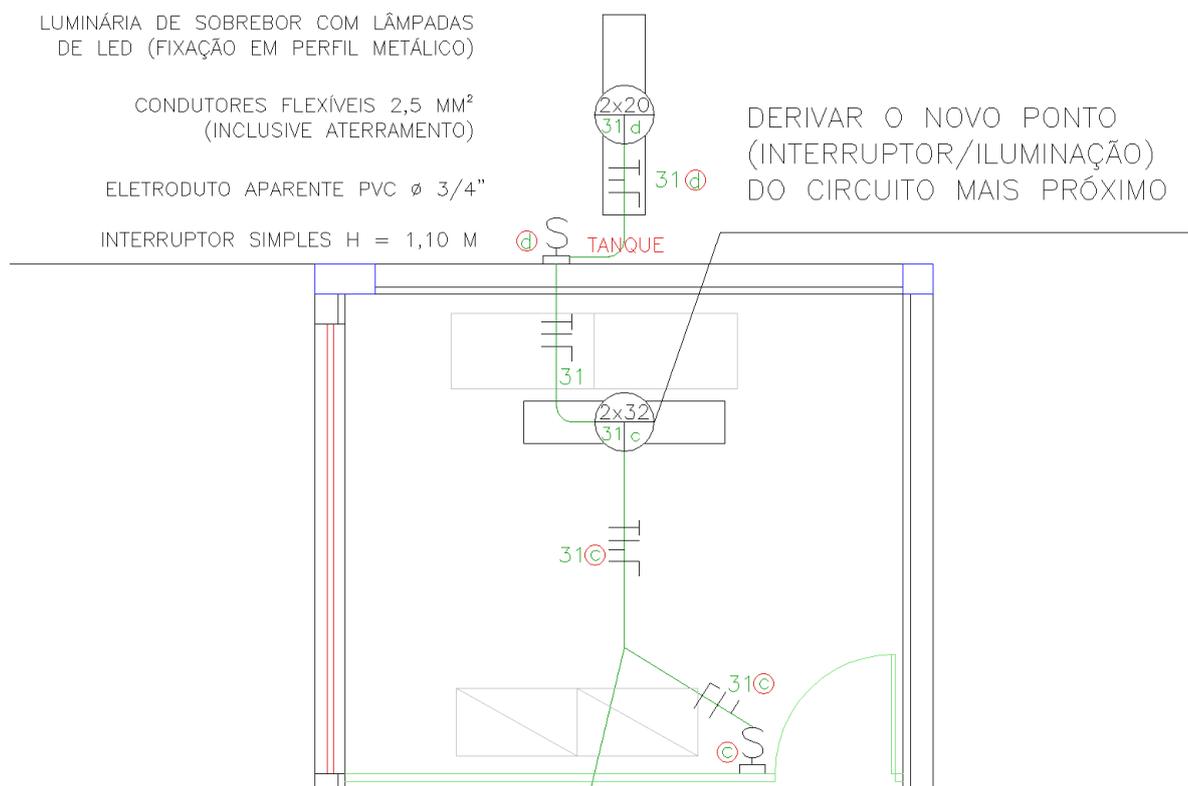
Imagem 17. Novo ponto (interruptor e iluminação)

Haverá a necessidade de instalação de ponto elétrico para lâmpada com instalação de interruptor (Imagem 17). A derivação virá da sala ao lado, sendo necessária a remoção e colocação das régua do forro em PVC, além do furo na alvenaria para passagem de eletrodo aparente.

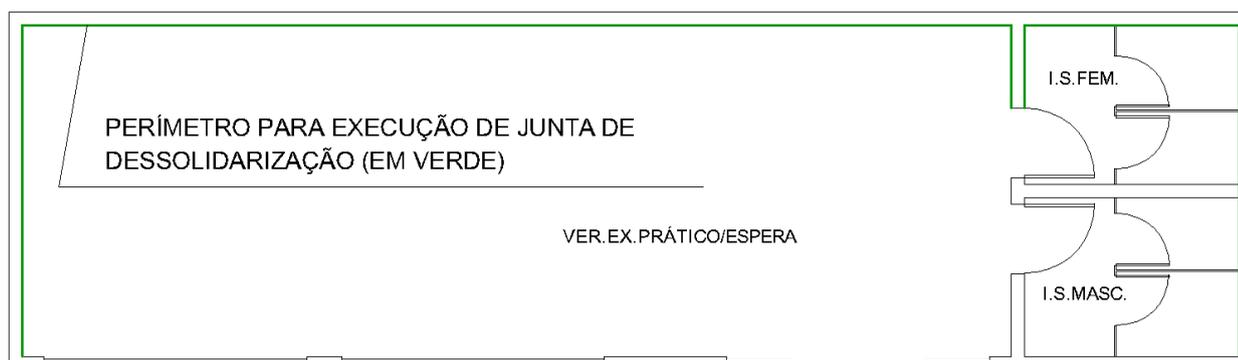
Existe recalque no piso (Imagem 22) devido a problemas estruturais na edificação anexa à principal (verificação/identificação/espera). Há necessidade da criação de junta de dessolidarização (Imagem 23 e Imagem 24), para isso deve-se retirar os rodapés nos locais indicados (Imagem 23), além da substituição das cerâmicas danificadas no banheiro (Imagem 25).

Imagem 23. Planta - Perímetro para criação de junta de dessolidarização.

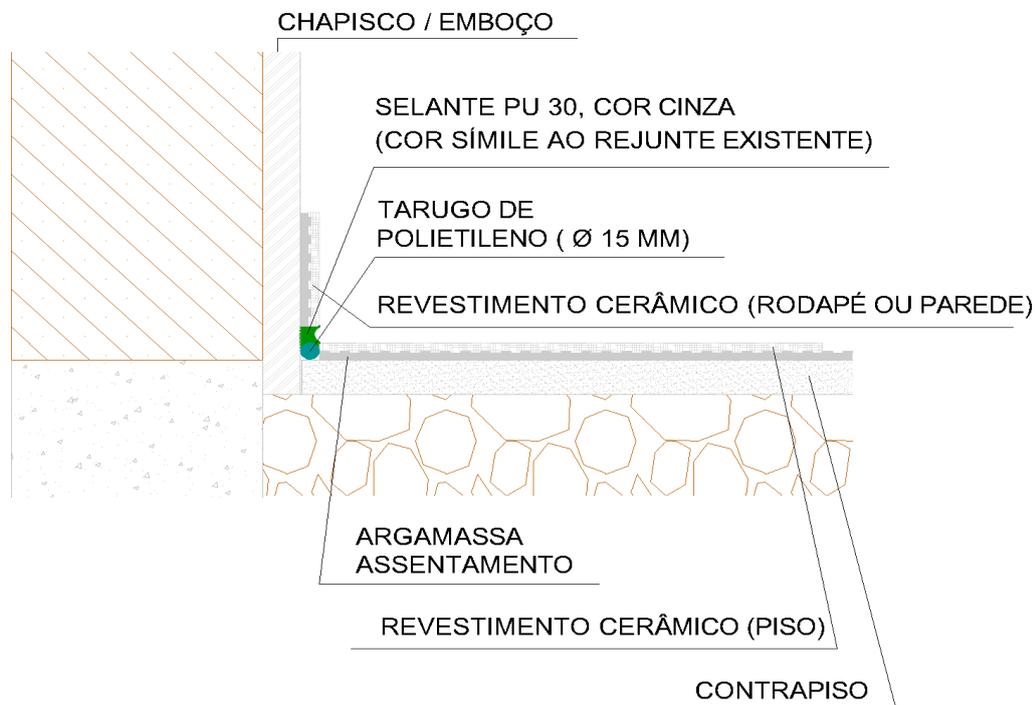
Imagem 24. Execução de junta de dessolidarização em piso interno

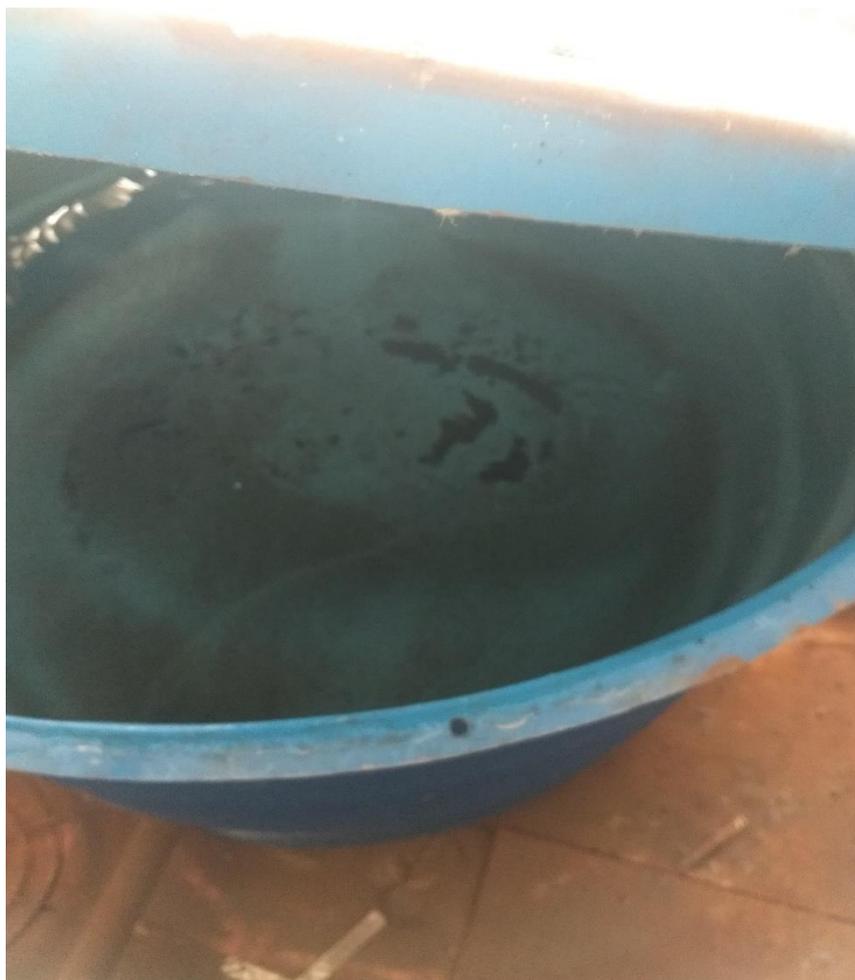
Imagem 31. Exemplo de reservatório de água

Há necessidade de limpeza dos reservatórios de água (Imagem 31). O procedimento para o serviço pode ser conferido no site da concessionária (<https://site.sanepar.com.br/informacoes/limpeza-de-caixa-de-agua>).

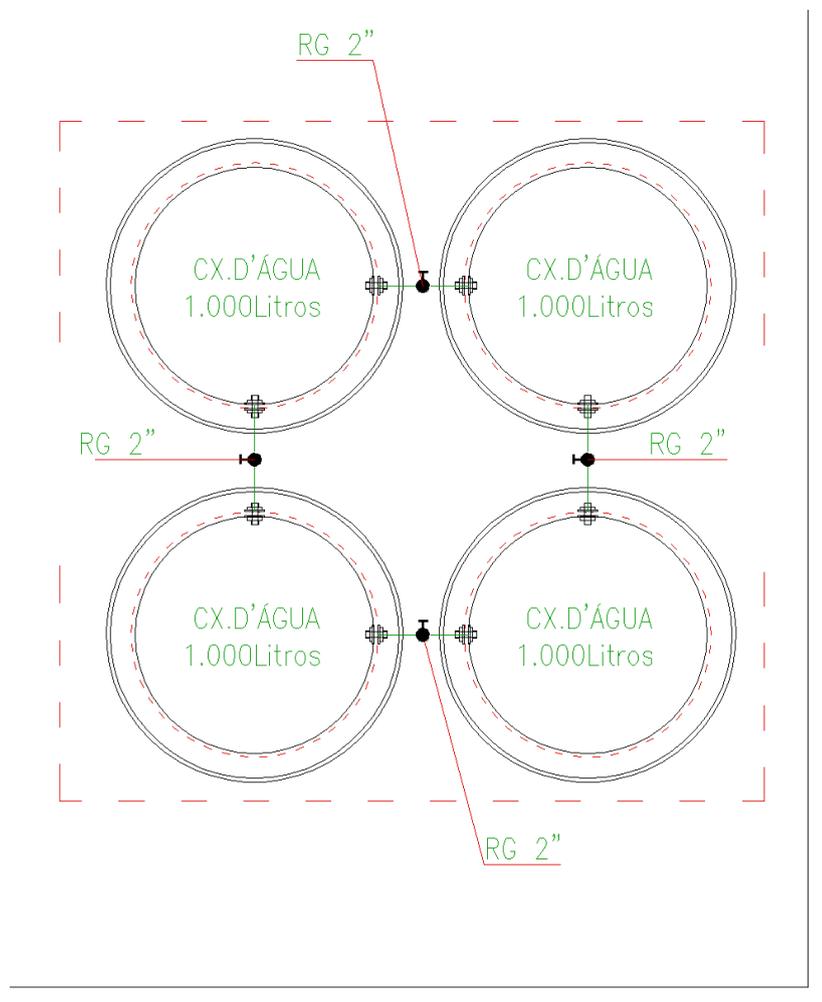
Imagem 32. Instalação de registros entre os reservatórios

Ao esvaziar as caixas d'água, faz-se necessário a instalação de registros de gaveta entre os reservatórios (Imagem 32), além de instalação coluna de ventilação conforme item 5.4.3 – Proteção contra refluxo de água, Figura 1 – Esquema de separação atmosférica padronizada da NBR 5626/1982.

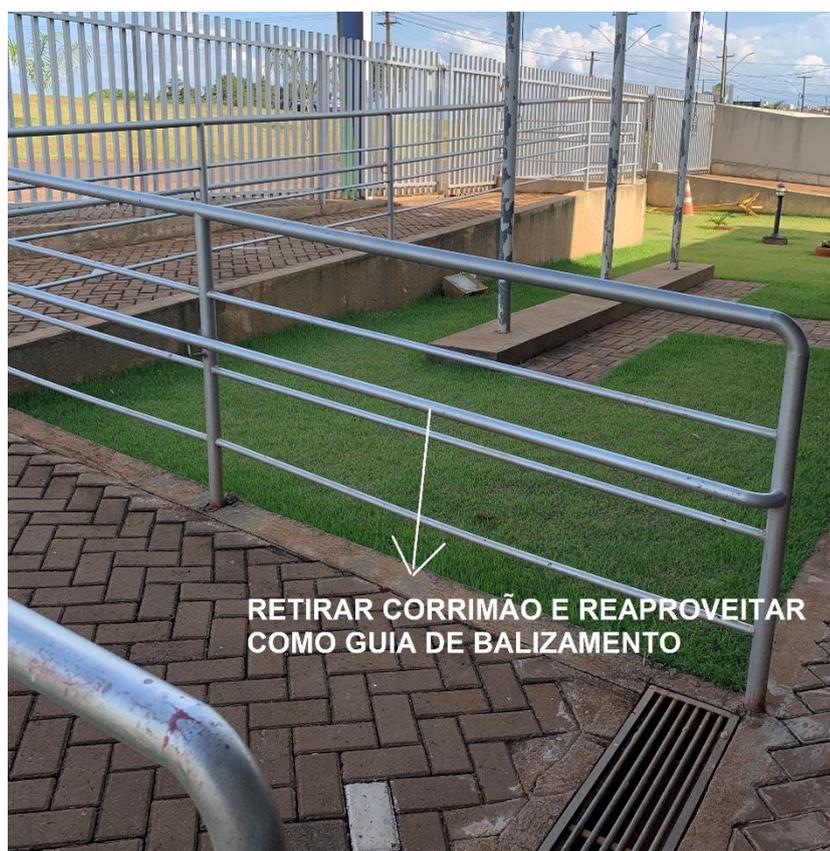
Imagem 33. Guarda corpo e corrimão existentes no local

O conjunto guarda corpo / corrimão deve lixado e receber pintura com uma demão fundo anticorrosivo e duas demãos de esmalte sintético *premium* na cor preto fosco.

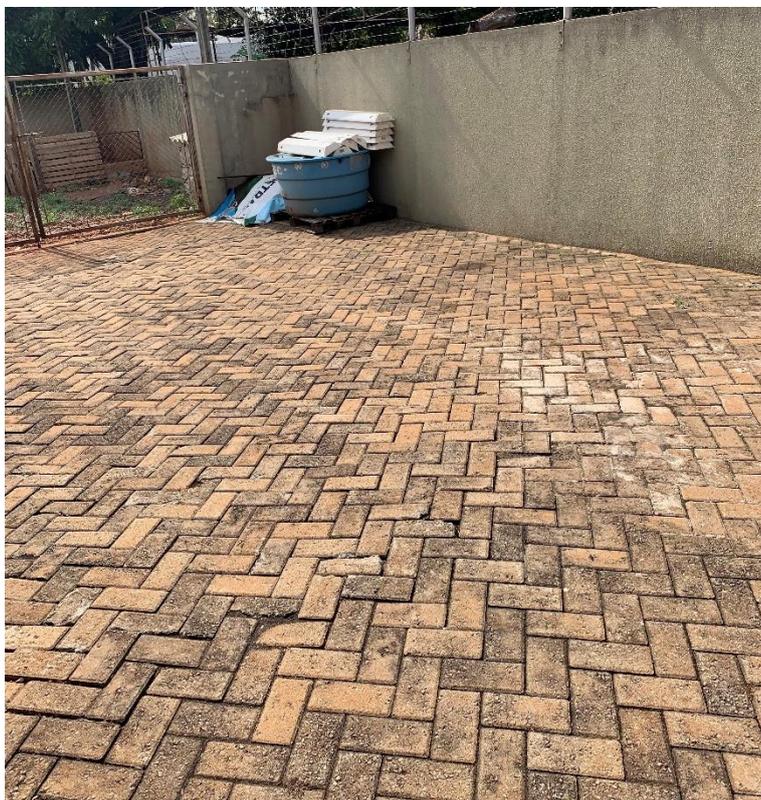
Imagem 34. Exemplo de local para reassentamento *paver* (ressalto)

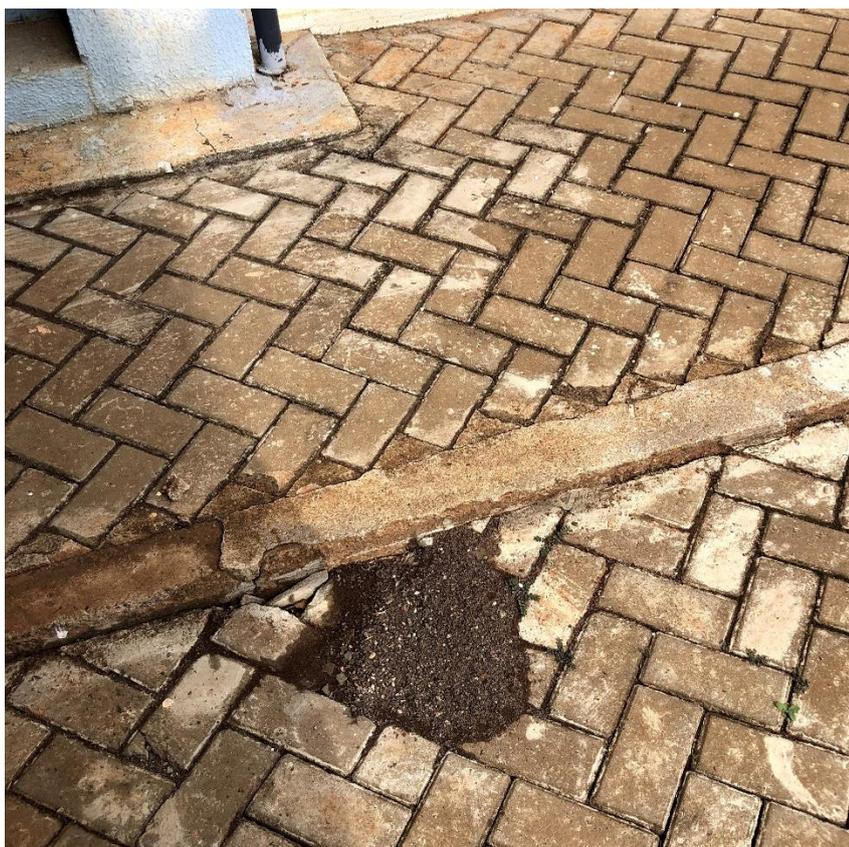
Imagem 35. Exemplo local para reassentamento de *paver* (afundamento)

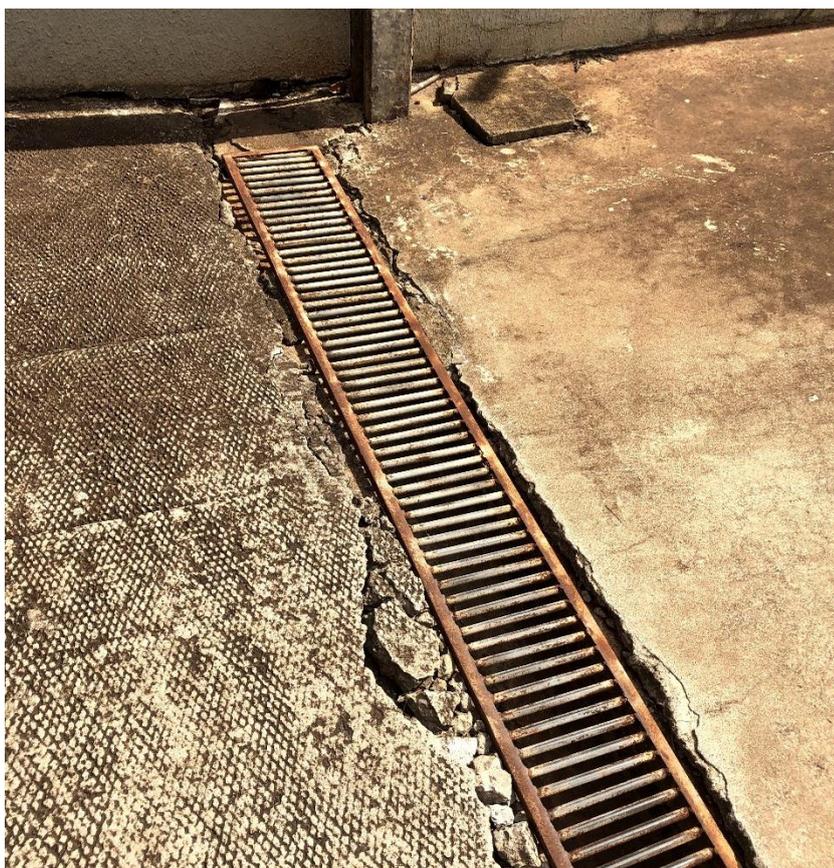
O piso de concreto apresenta quebras, especialmente próximos as caixas de passagem, as grelhas e as canaletas (Imagem 37, Imagem 38 e Imagem 39), há necessidade de execução de requadro com graute para recuperação.

Imagem 37. Exemplo local para requadro do piso de concreto

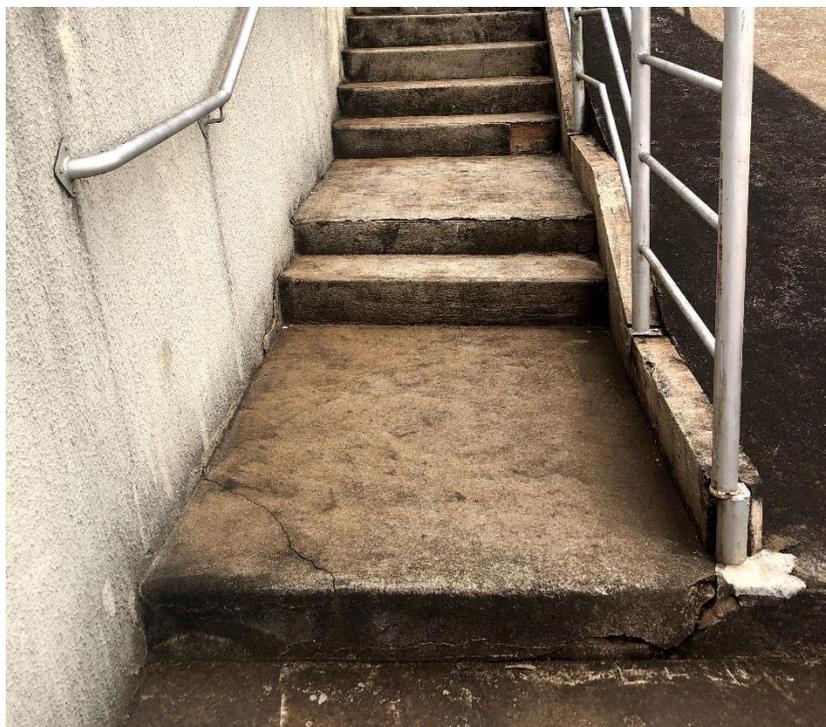
Imagem 38. Exemplo local para requadro escada concreto

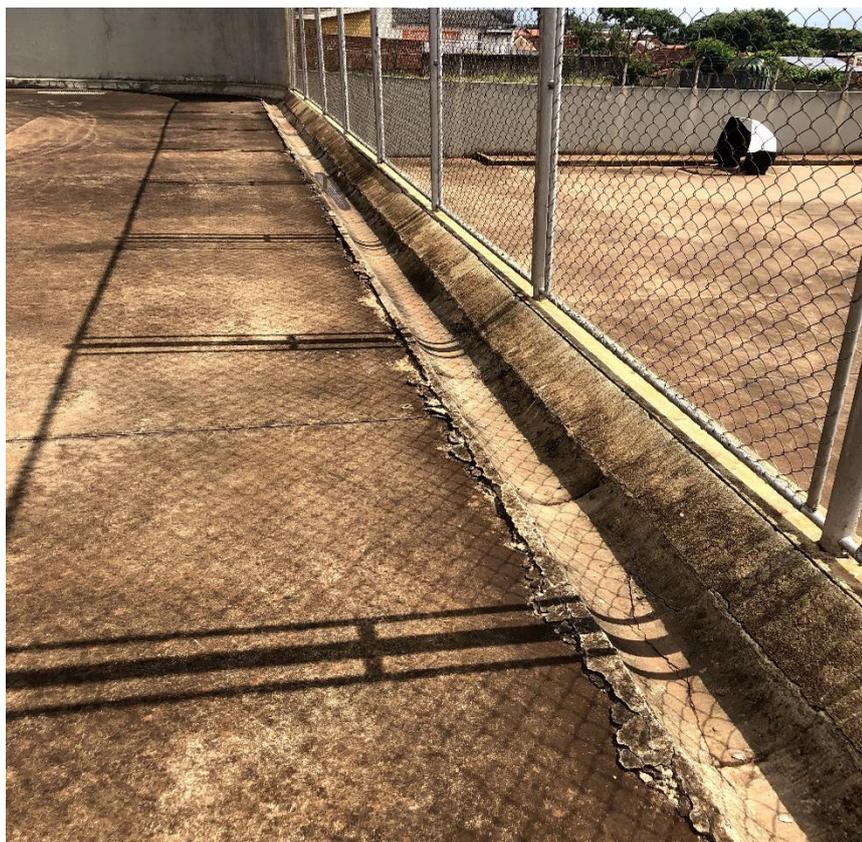
Imagem 39. Exemplo local para requadro no concreto

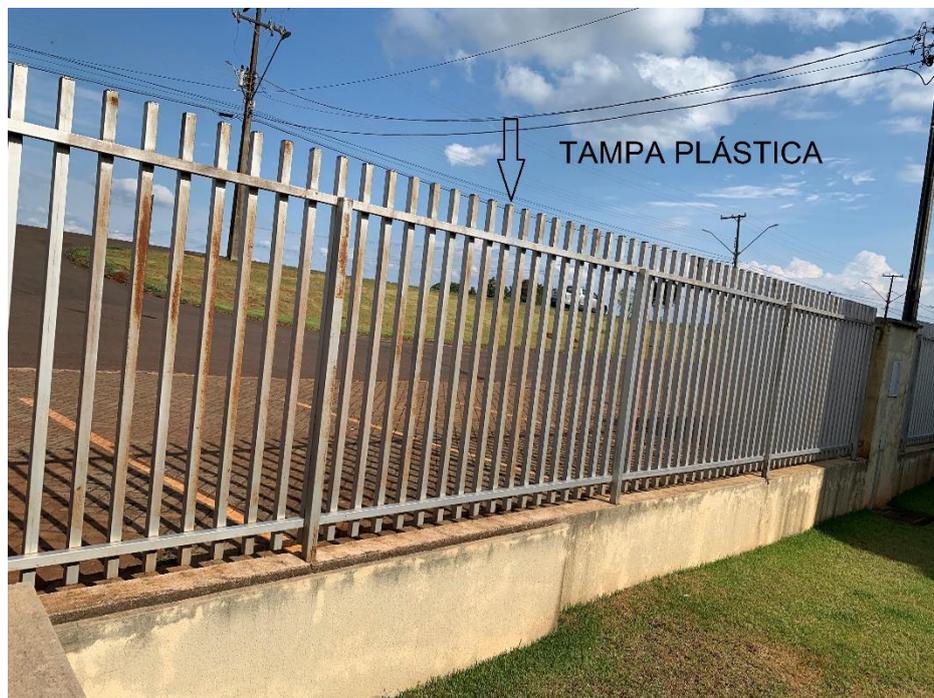
As grades da fachada em perfis quadrados (Imagem 46) e as colunas de sustentação dos alambrados (Imagem 47) são fechados no topo com tampa plástica de cor preta de modo a impedir que as águas pluviais adentrem o perfil causando deterioração. Alguns desses perfis estão sem esse dispositivo e deverão ser instalados conforme padrão existente

Imagem 46. Grade de ferro com tampa plástica

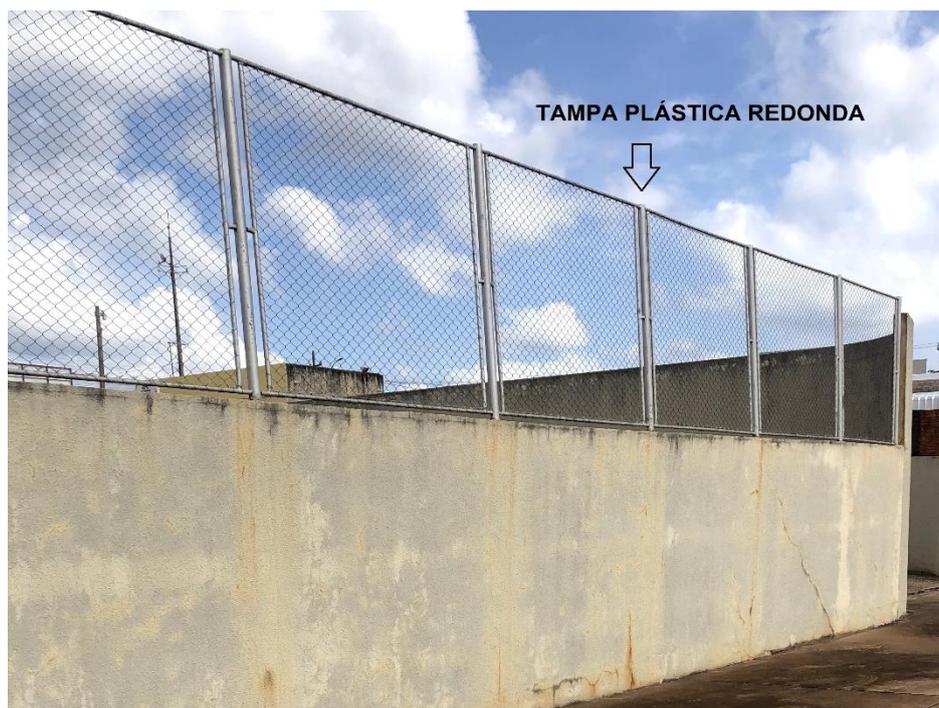
Imagem 47. Coluna de alambrado colocação de tampa plástica redonda

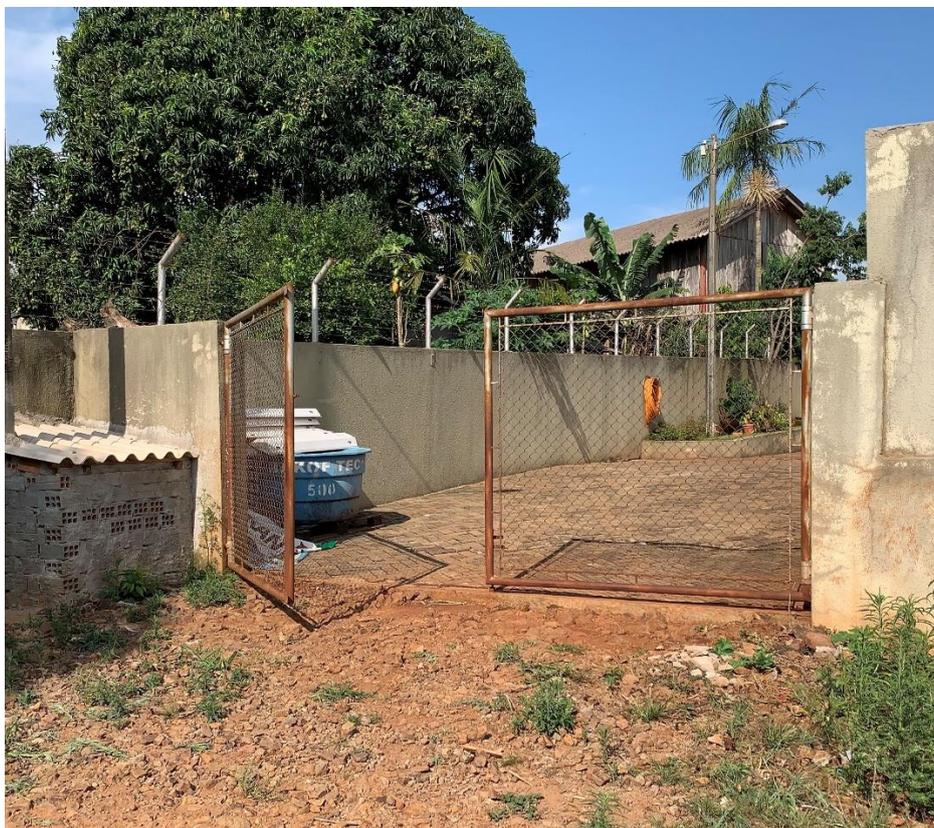
Imagem 48. Exemplo de portão com alambrado

Os gradis de ferro que compõem o fechamento frontal, juntamente com as grades, os portões de alambrado (Imagem 48), o alambrado que divide as duas pistas de avaliação (Imagem 39 e Imagem 41), o guarda corpo/corrimão na escada que acessa a pista de motocicleta (Imagem 38) e os mastros (Imagem 44) deverão passar por jateamento para retirar as ferrugens, seguido de pintura com uma demão fundo anticorrosivo e duas demãos de esmalte sintético *premium* fosco na cor preto fosco.

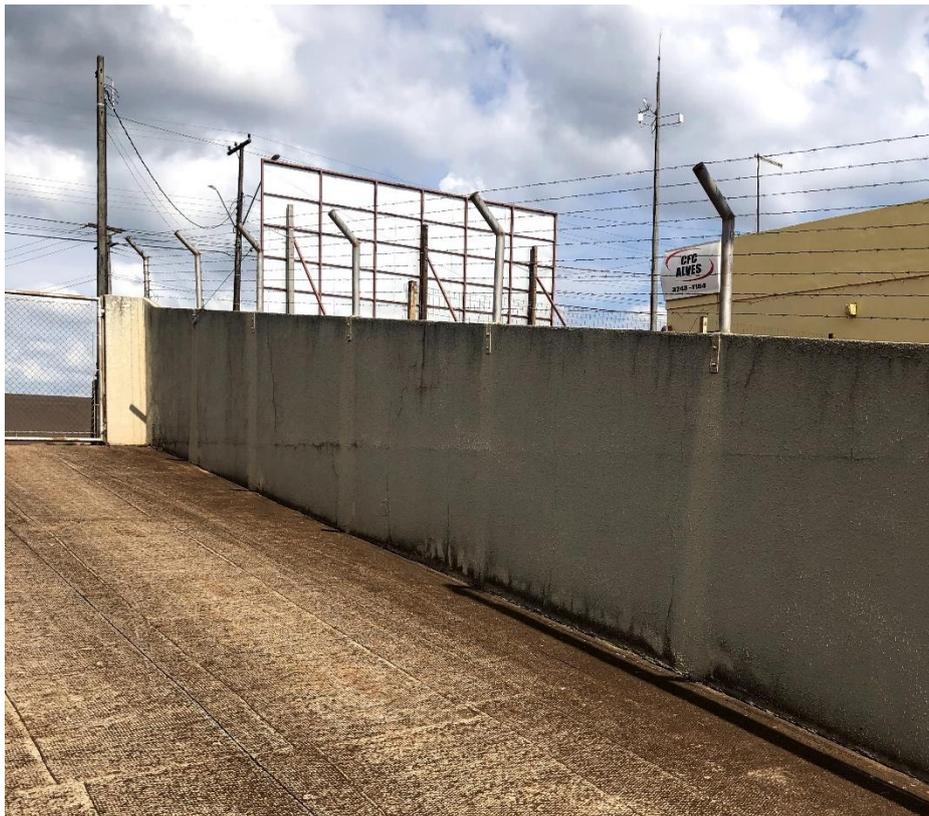
Imagem 49. Exemplo de haste de apoio para arame farpado

As hastes de sustentação do arame farpado (Imagem 49) deverá ser lixada, pois o processo de jateamento pode perturbar os vizinhos, em seguida faz-se a pintura com uma demão de fundo anticorrosivo e duas demãos de esmalte sintético *premium* fosco na cor preto fosco.

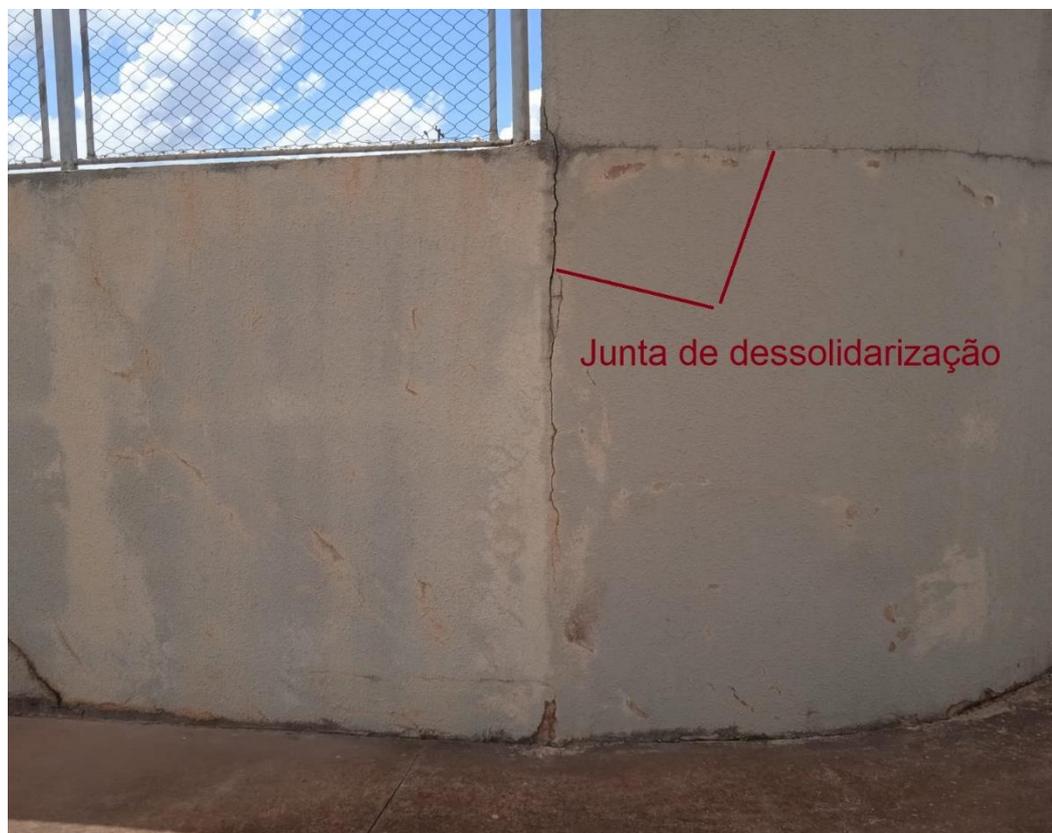
Imagem 52. Exemplo de local para recuperação com junta de dessolidarização

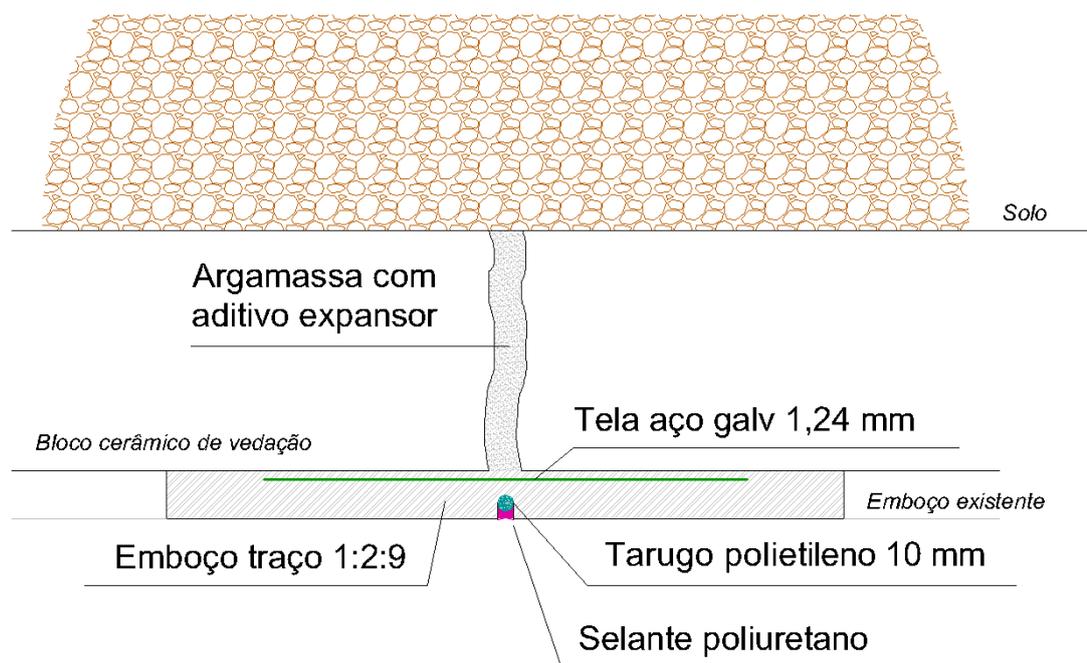
Imagem 57. Recuperação de rachadura

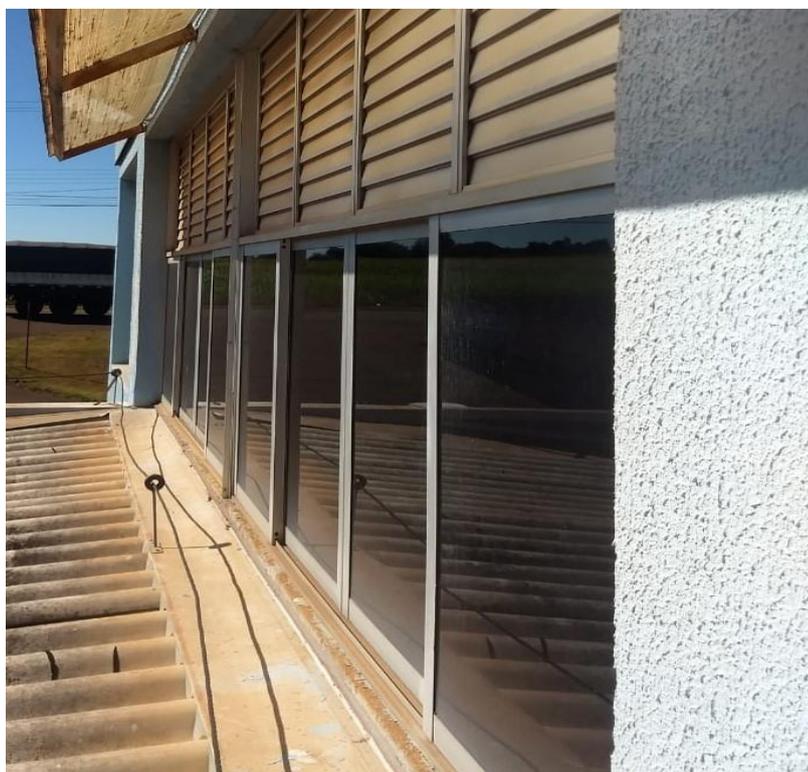
Imagem 60. Exemplo de janela. Vedação do perímetro

Todo perímetro externo das janelas (contato perfil / alvenaria) deve ser vedado com o uso de selante de poliuretano na cor mais próxima possível do perfil. Deve-se atentar para não tapar o furo de escoamento da esquadria. O local de aplicação necessita estar limpo, para melhor aderência do componente.

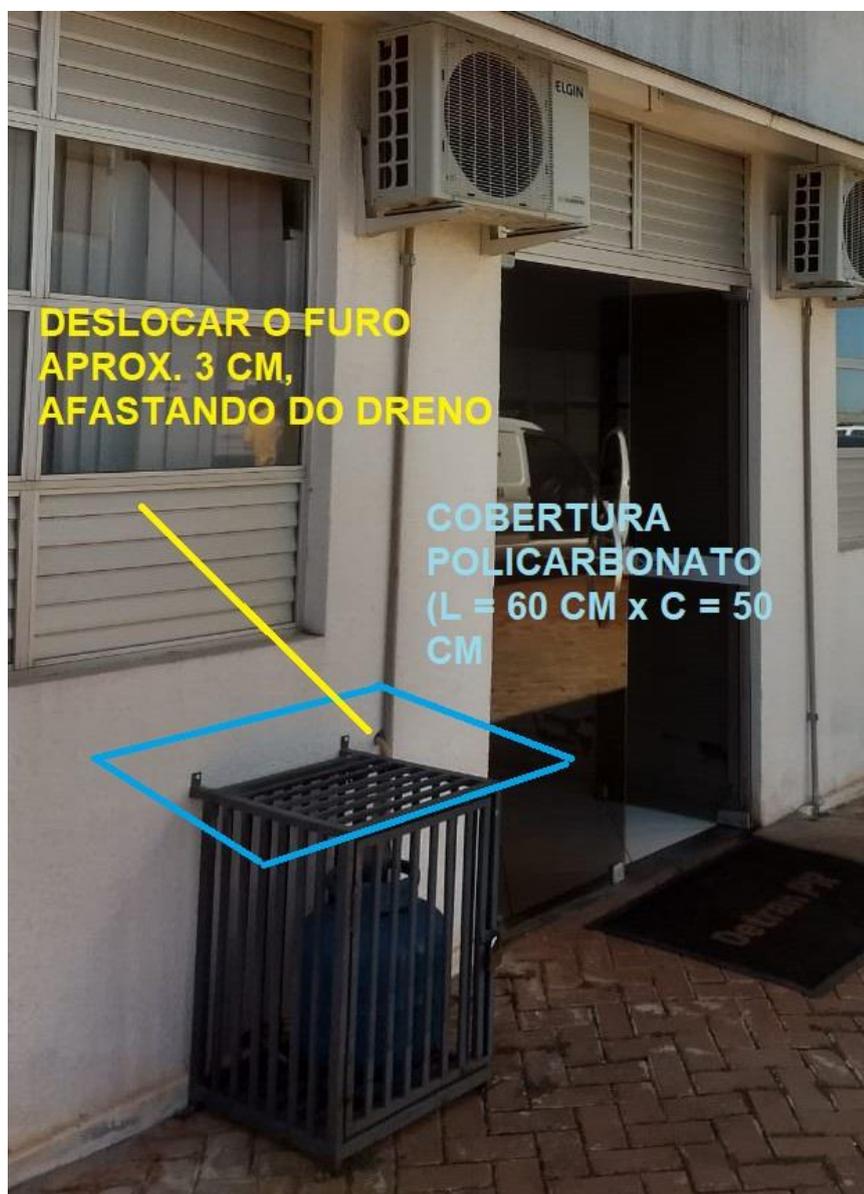
Imagem 62. Abrigo botijão GLP 13 kg

Deve-se instalar uma cobertura em policarbonato para proteção do botijão GLP 13 kg instalado na área externa de divisa à cozinha.

O furo existente precisa ser deslocado em 3 centímetros, aumentando o diâmetro para a instalação do terminal conector na face da parede interna; junto com conector rosca fêmea x bolsa. Esses dois mesmos conectores serão dispostos na parede externa também, conectados por tubo de cobre, pois a mangueira do gás não pode ficar dentro da alvenaria.

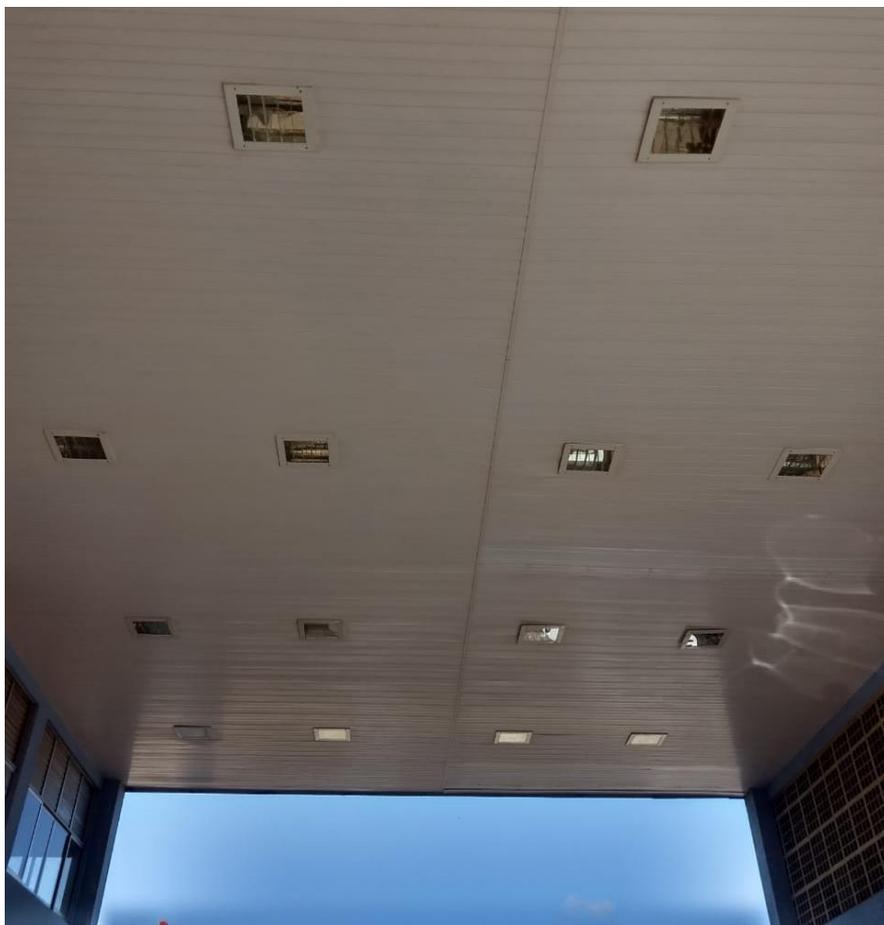
Imagem 64. Teto da vistoria

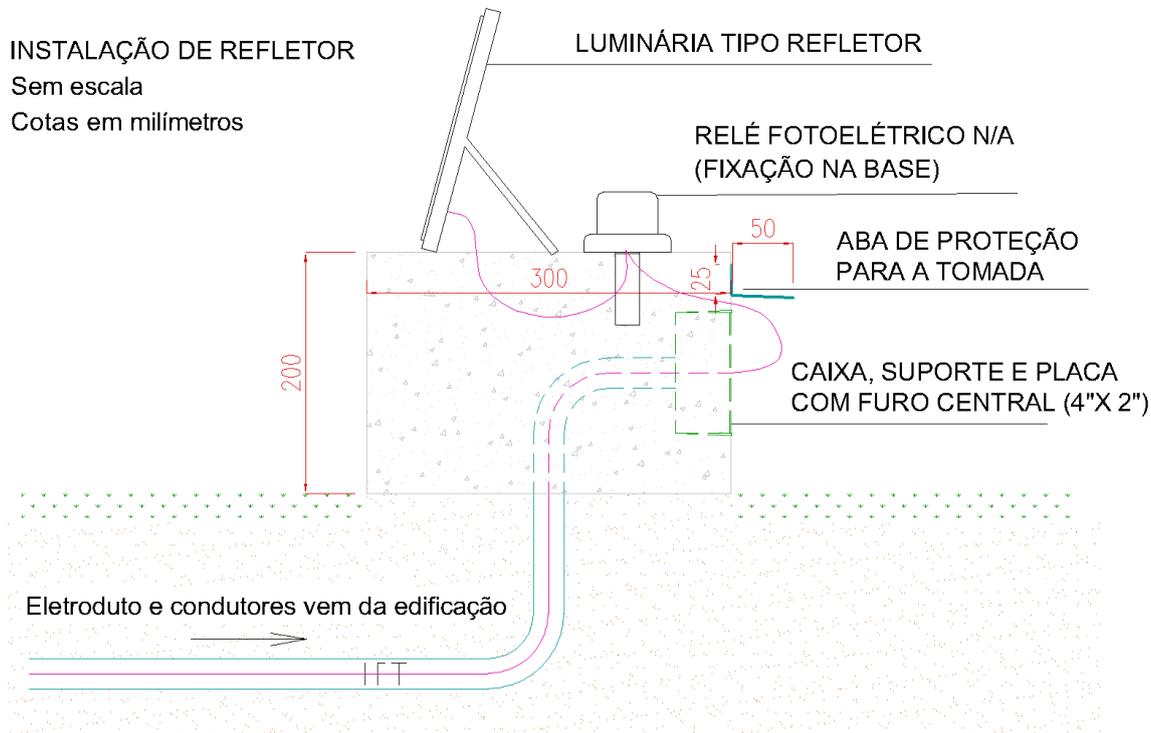
Imagem 66. Instalação do refletor

Retirar os postes decorativos do gramado (Imagem 65) para instalação de luminárias tipo refletores. Na instalação desses projetores será necessário elevar a altura da base, bem como há necessidade de instalação de tomada embutida, com tampa cega e proteção para a tomada. O refletor terá que ser adaptado para plugar em relé fotoelétrico normalmente aberto (Imagem 66).

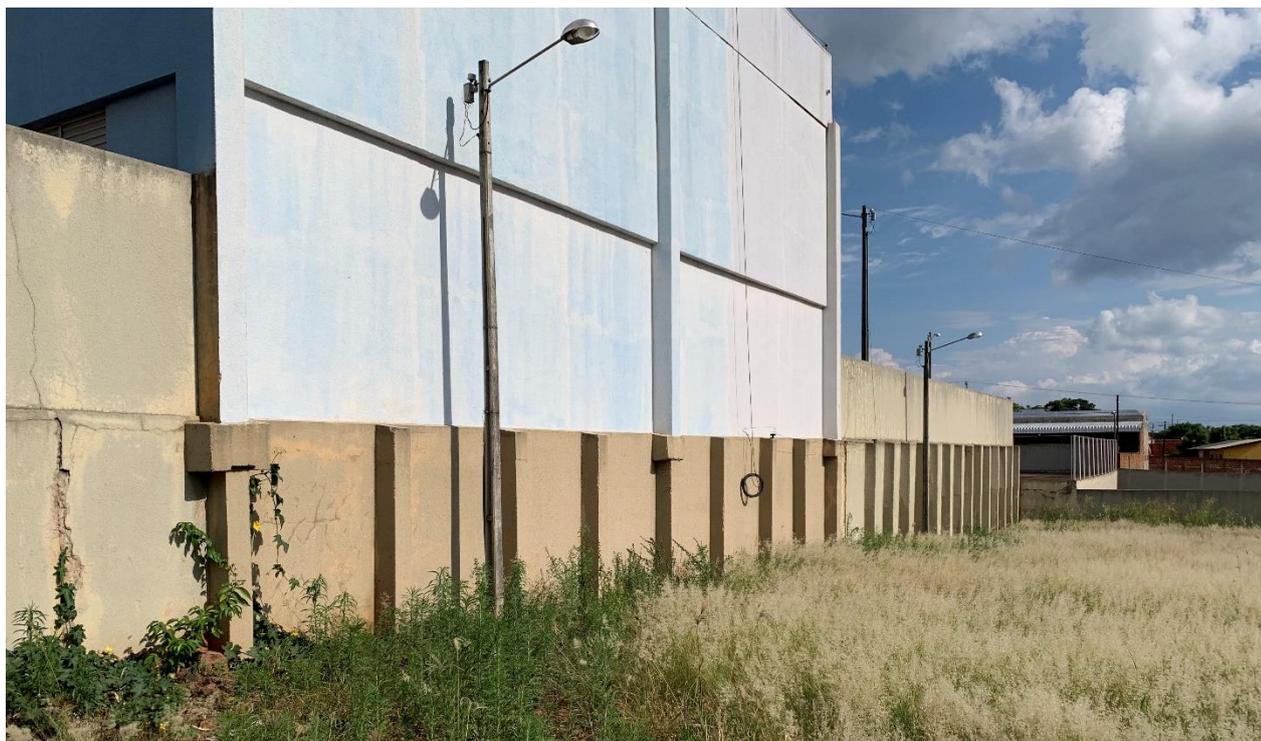
Imagem 67. Exemplo de poste com lâmpada de vapor de sódio

Substituir as lâmpadas dos postes por lâmpadas de vapor metálico (Imagem 67). Executar revisão das caixas de passagem que alimentam os postes de iluminação externas, as caixas precisam ser assentadas sobre camada drenante de 15 cm pedra brita número 2, mais camada de 15 cm de areia média compactadas manualmente, totalizando 30 cm de camada drenante.

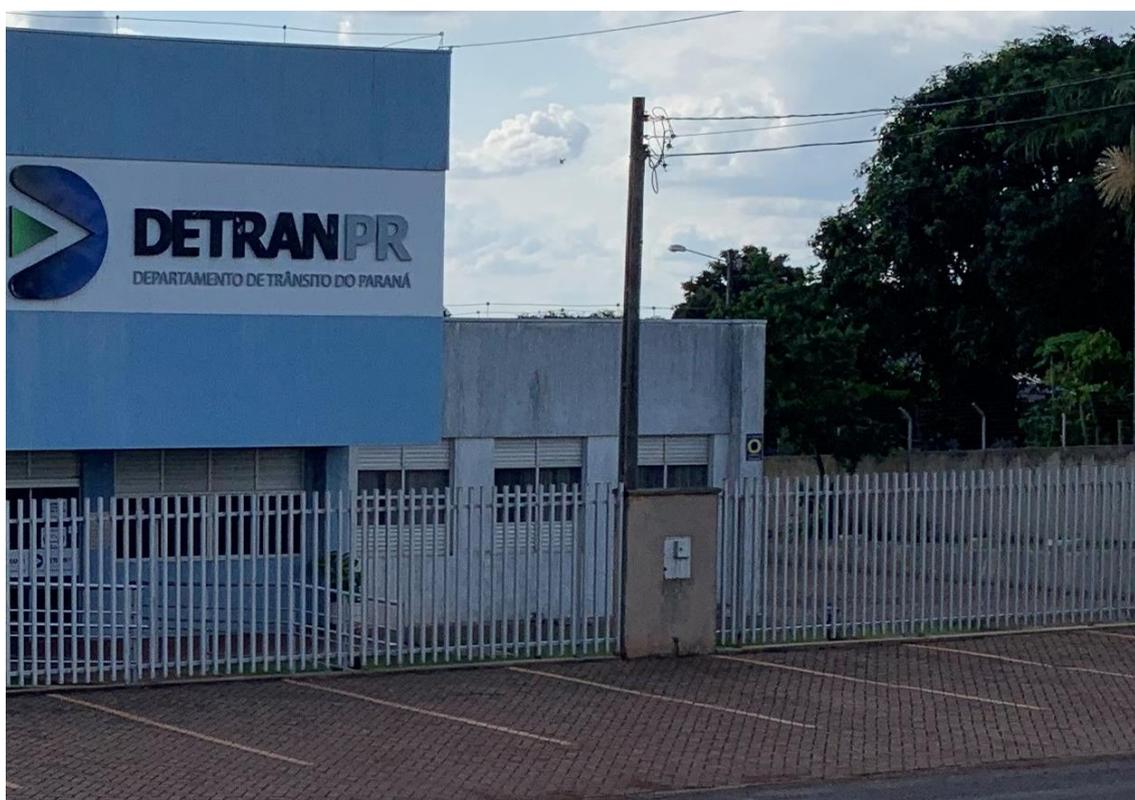
O quadro de medição também deverá ser alterado. A potência demandada da edificação é de 62,3 kVA, classificada como Categoria 44 pela Tabela 2 da norma técnica Copel (NTC) 901100. O padrão existente hoje não comporta a demanda pedida no local, sendo que a proteção geral será aumentada para 175 A, o ramal de entrada terá condutores e neutro com área de seção de 70 mm² e aterramento com condutor de 50 mm² (todos com isolamento EPR ou XLPE). O poste deve ter resistência de 300 daN e o eletroduto embutido terá diâmetro nominal de 75 milímetros

Imagem 70. Local da entrada de serviço elétrica

A norma NTC 901100, bem como outras normas auxiliares devem ser consultadas para execução da entrada de serviço.

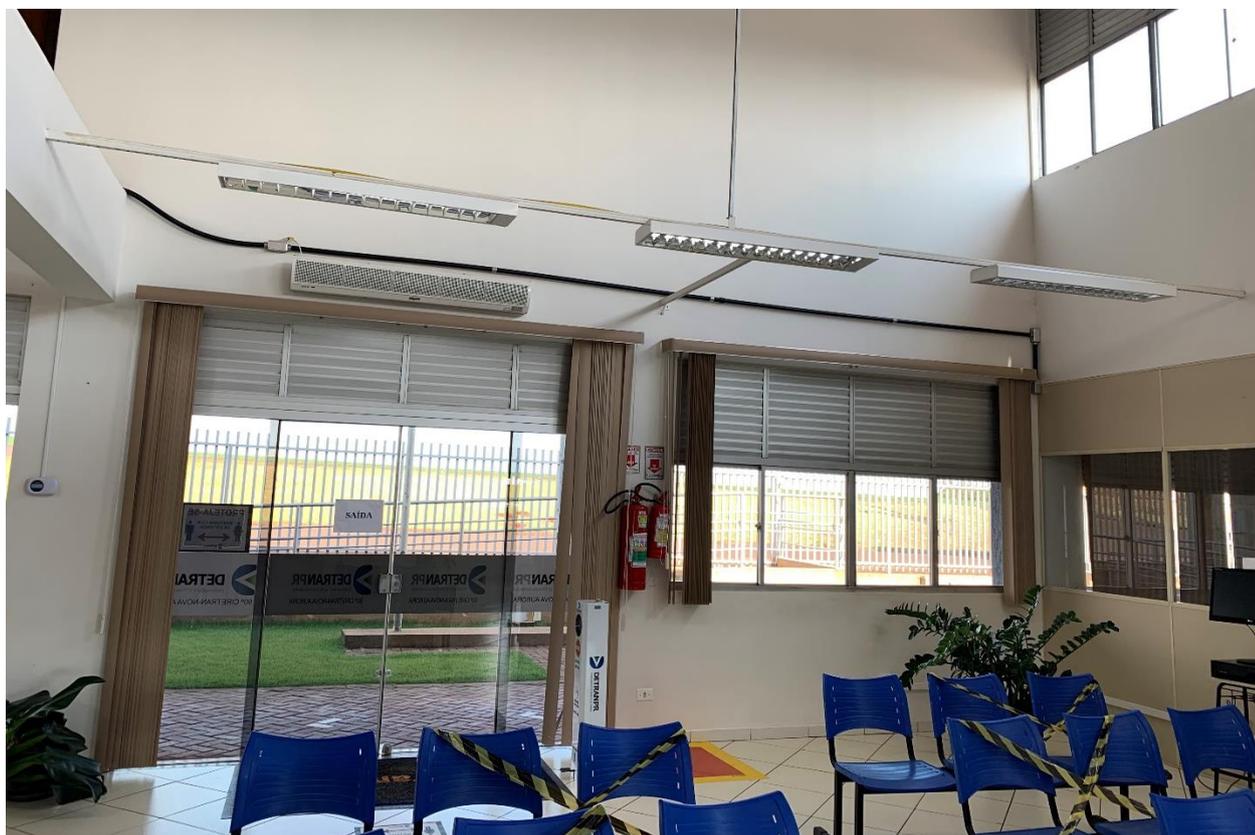
Imagem 71. Exemplo de local pintura interna

A cor indicada para pintura interna é Branco Gelo.
