CADERNO DE ATIVIDADES

90ª CIRETRAN DE NOVA AURORA

OBRA: REPAROS – 90ª CIRETRAN DE NOVA AURORA

PROPRIETÁRIO: DETRAN/PR

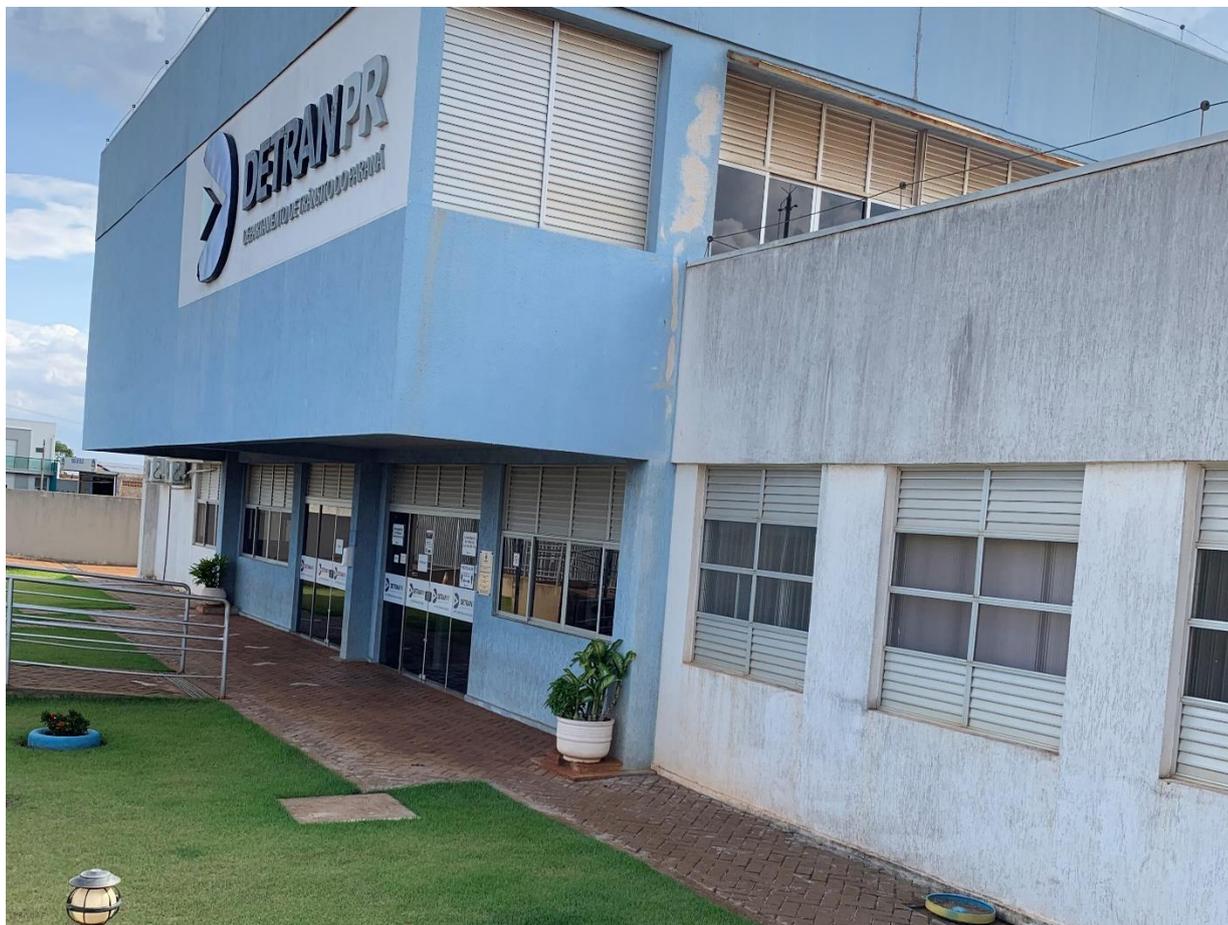
Imagem 72. Exemplo de local para pintura externa

Nas edificações deverão ser mantidas as mesmas já em uso conforme especificado em projeto original, ou seja, branca, azul *del rey* e areia.

Para os muros de, deverá ser utilizado cor concreto.

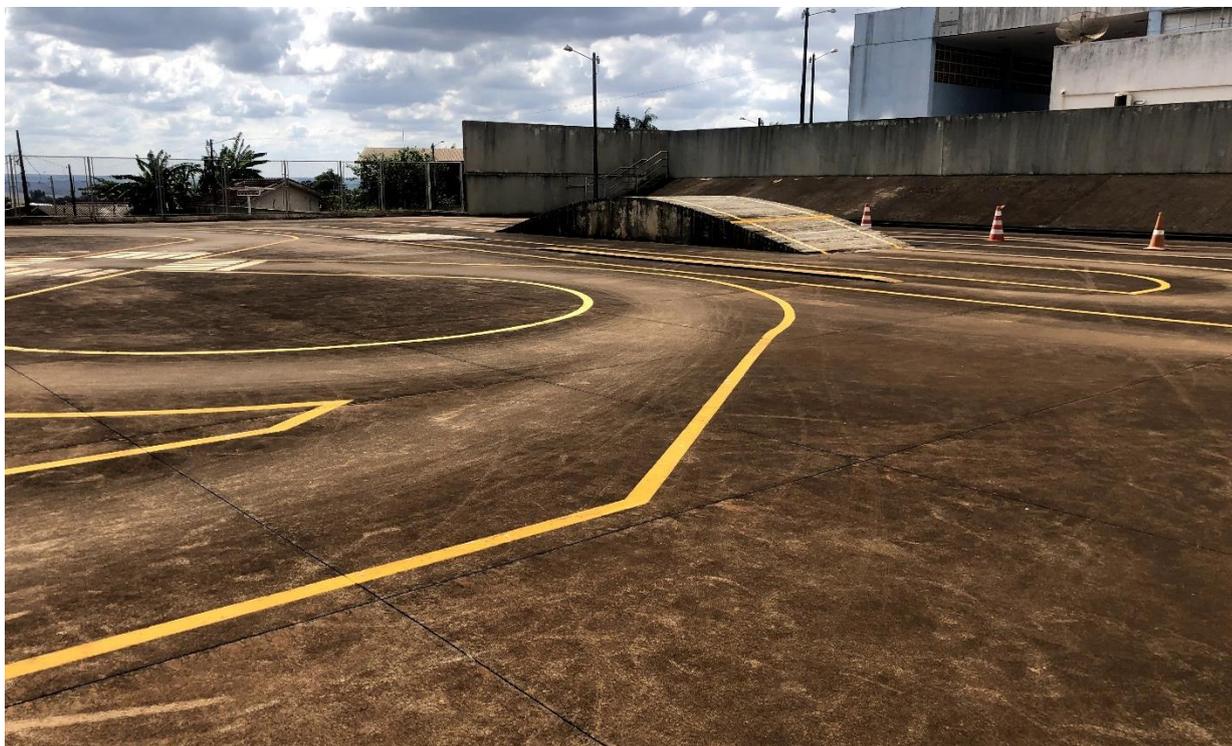
Imagem 73. Exemplo de local para pintura de piso demarcado

Toda a sinalização horizontal dentro do perímetro da Ciretran deverá ser demarcada, seguindo as larguras, comprimentos e cores já existentes. A tinta acrílica deve contemplar os requisitos da norma NBR 11682.

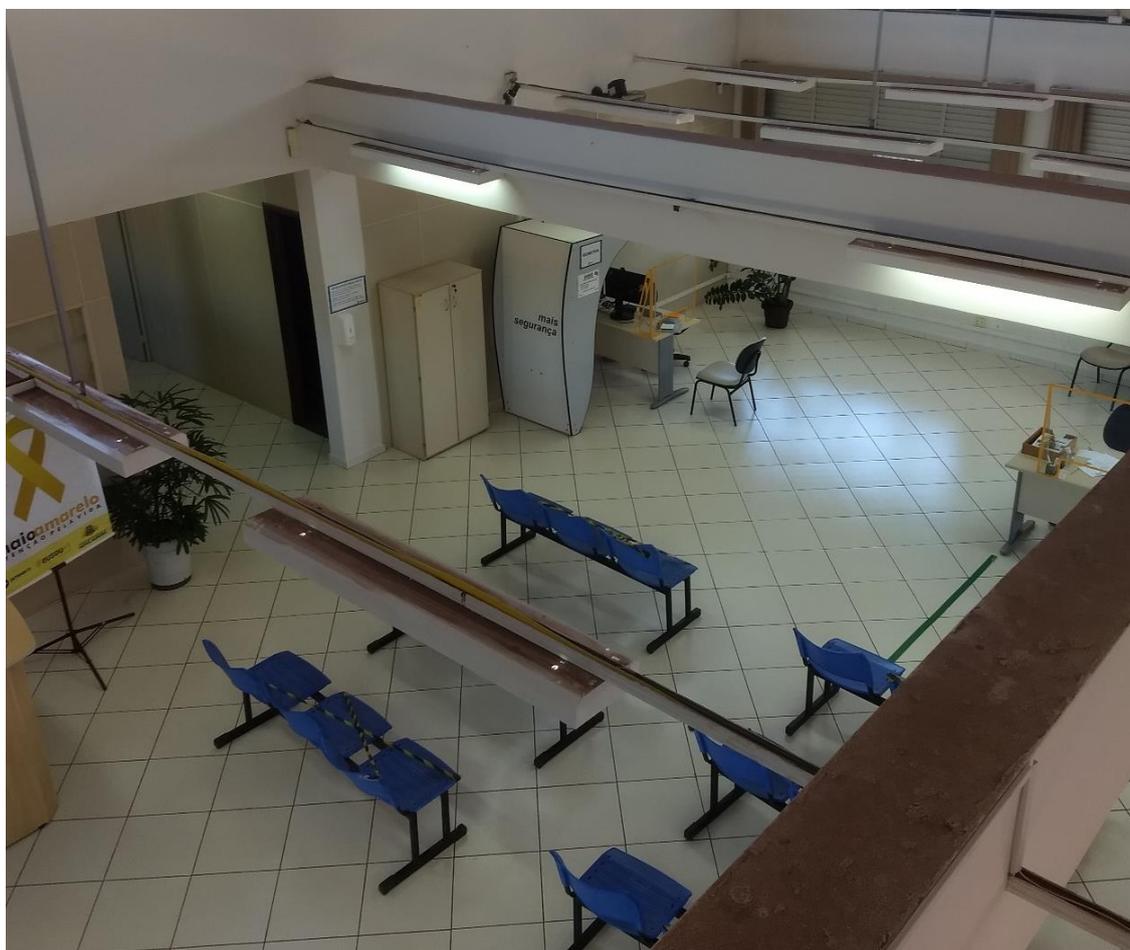
Imagem 74. Exemplo de local para limpeza (topo de vigas e perfis elétricos)

A limpeza nos vidros para remoção de manchas e respingos de tintas deverá ser feita com removedor adequado e palha de aço fina, tomando-se as precauções necessárias, a fim de não danificar as esquadrias e caixilhos.
